# アンパンマン おしゃべり すいはんきの修理法（スタートしない）

2026.02.15  
トミー・マック

おもちゃ名は「アンパンマン シューッとたけたよ! おしゃべりすいはんき」です。(株)ジョイパレット製で、2020年の発売です。

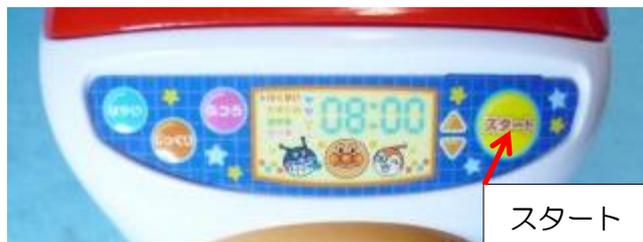
- (1) プリント基板が**2つに割**れています。→ 落下？
- (2) 「スタート」ボタンが利きません。→ 経時劣化での断線？

- (1) 割れたプリント基板を合わせ、部品面に厚み0.5mmのプラ板を瞬間接着剤で固定し、半田面の切断された幅太のパターン線は、表面のソルダーレジスト（緑色）をカッターで剥がし、錫引き軟銅線の代わりにビニール絶縁電線の銅線を数本振って半田し、それを切断されたパターン線の上に半田付けします。

幅狭い切れたパターン線は、DCモータの回転子（ロータ）の巻線＝ウレタン被覆銅線（φ0.22mm）の両端の被覆を剥離し半田コテで溶かし、切れたパターン線の両側の部品半田部に半田付けして繋がります。

- (2) メンブレンを剥がし、「スタート」ボタンへのパターン線の、電極シートの折れ目の部分断線箇所导电性インクペンを塗布し、修復します。

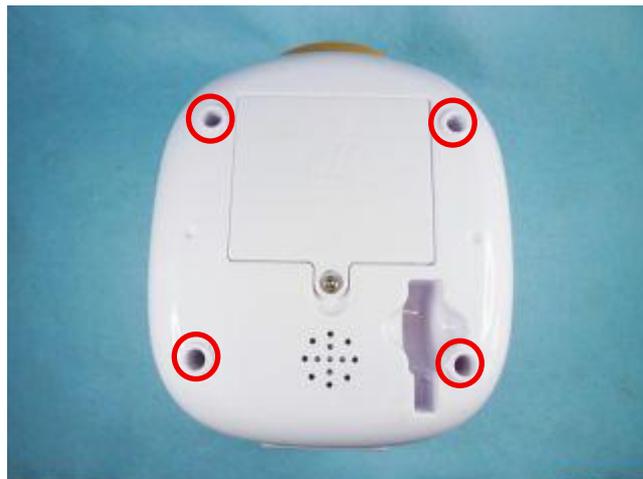
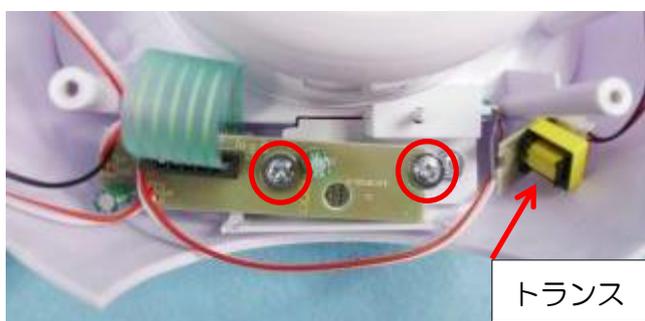
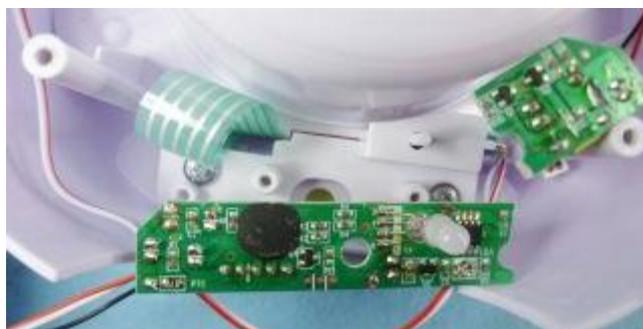
○印のネジ (タッピング 3.X8) 4 本を外します。

底ケースを外すと、プリント基板が2つに割れて外れています。トランスが重くて衝撃で割れてしまったようです。

○印のネジ (座付きタッピング 3.X5) 2 本を外します。

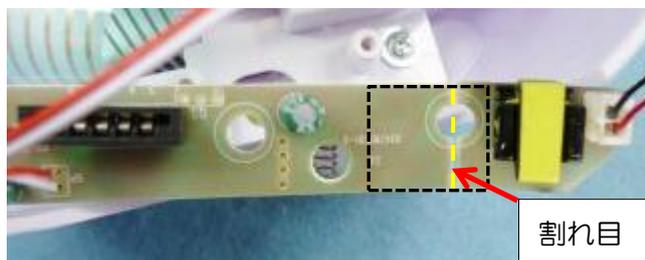
プラ板

割れたプリント基板の部品側の合わせ部の付近の空白に合わせて、プラ板を 23X5.5mmに切断し、取付け穴のφ6.2mmの孔を明けます。

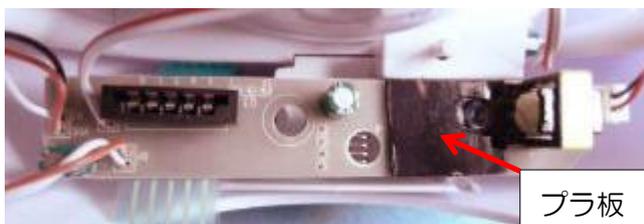
プラ板を部品側に瞬間接着剤で固定します。

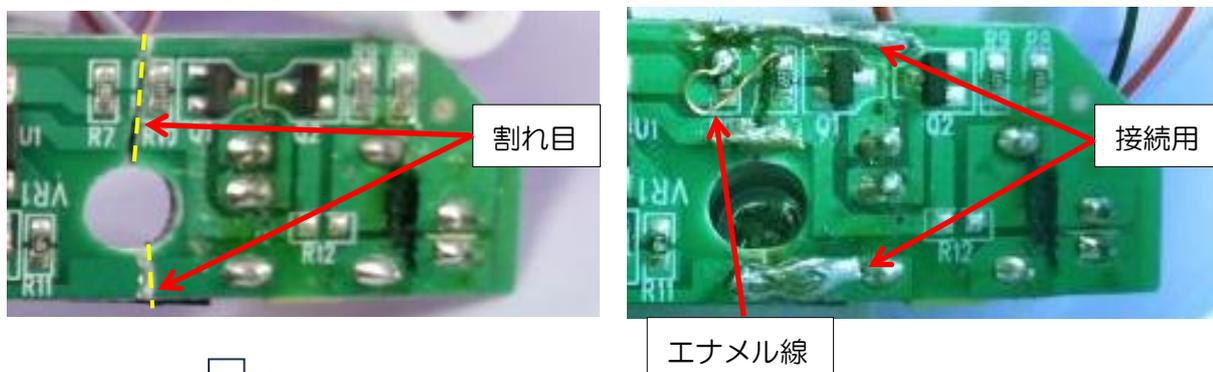
半田面の切断されたパターン線の表面のソルダーレジスト（緑色）をカッターで剥がし、ビニール絶縁電線の被覆を剥がし銅線を振って半田した線を接続用とし、剥がれたパターン線に半田付けします。

また、パターン線が幅狭く短いパターン線は、エナメル電線（直流モータの巻き線）の両端の絶縁被覆を半田コテで溶かし、切れたパターン線の両側の部品半田部に半田付けして繋ぎます。

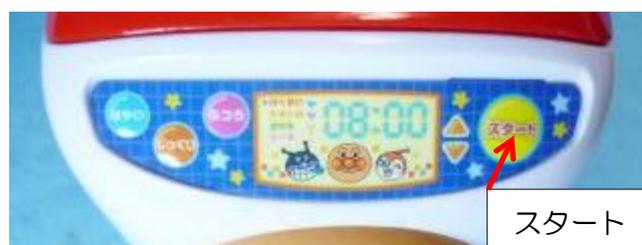
修理したプリント基板を仮留めし、メンブレンの電極シートをコネクタに挿入し、動作確認をしました。

操作ボタン4つ内、「スタート」ボタンだけが反応しません。

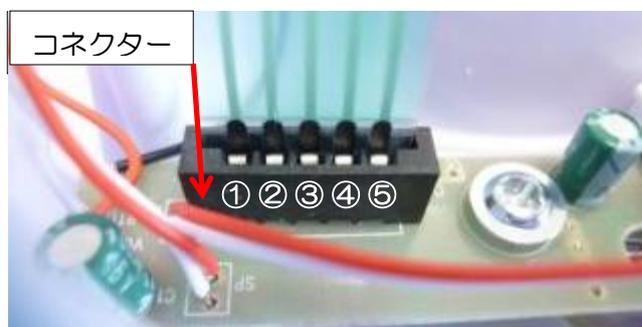
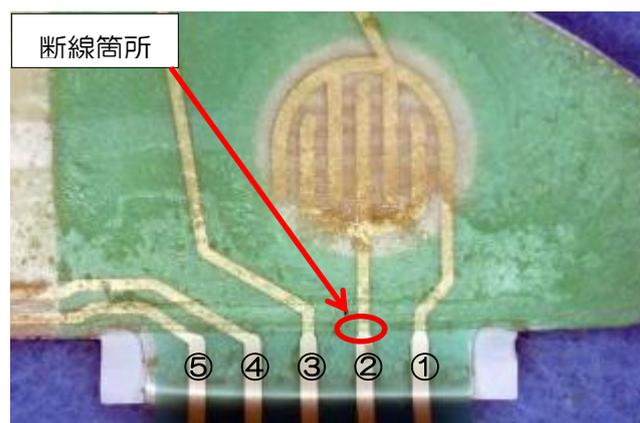
コネクタの左端が⊕電位、2番目が「スタート」の入力ポート、3から5番目が「ごはんの固さ」の入力ポートです。

（確認）コネクタの1番目と2番目を短絡線で短絡します。（ボタンを押した状態）

（結果）反応ありません。

この結果から、メンブレンに故障の原因があります。

・次に操作部にドライヤーで熱を掛けてメンブレンの接着力を弱め、メンブレンを剥がします。

・故障の「スタート」につながるメンブレンのパターン線②の腐食や屈曲による断線箇所を探します。写真では発見できにくいですが、6倍の拡大鏡で断線と思われる箇所があります。（赤楕円部）

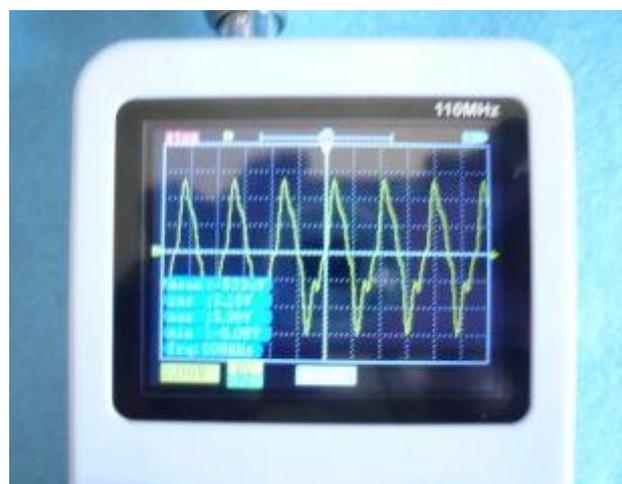
トランスの出力に繋がった水蒸気発生用発振子の電圧を、コネクタからデジタルオシロスコープにて観測します。

周波数=108kHz

Vrms=3.15V

正常に発信しています。
