RC スズキ ジムニーの修理法（後進時に異音など）

1. 外 観（株）ハック

おもちゃ名は「RC スズキ ジムニー」、(株)ハック製造の2025年発売です。

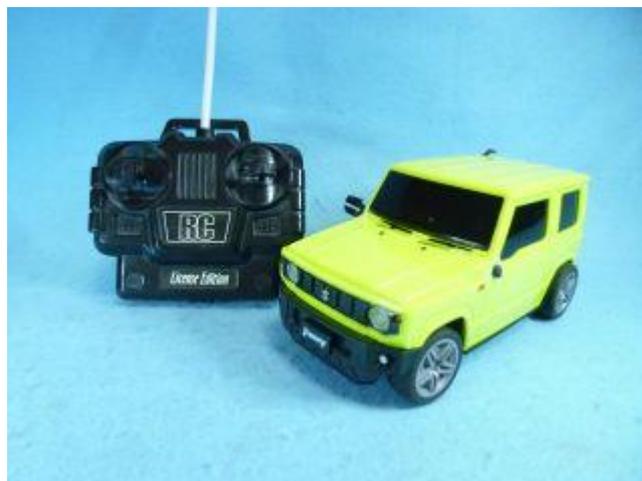
前進・後進、左右旋回、停止が可能なフルファンクション操作の「RC スズキ ジムニー」。

背面スペアタイヤをはじめ、ジムニー特有のディテールも忠実に再現してます。

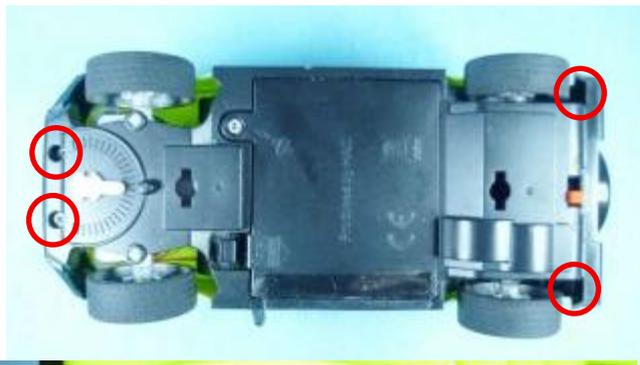
○印のネジ（タッピング 2.6X5）4本を外します。

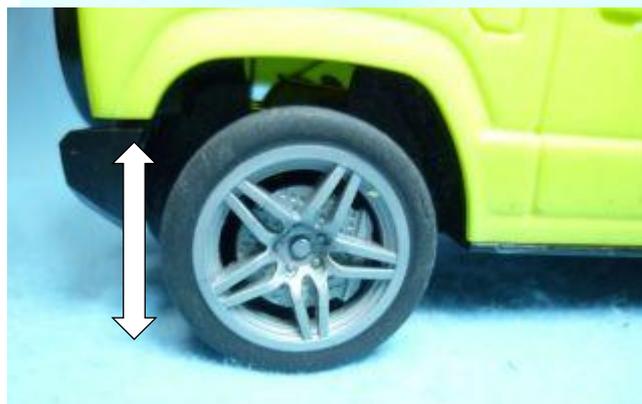
右側後輪には上下方向に約 2mm のガタがあり、左側後輪には約 4mm のガタがあります。

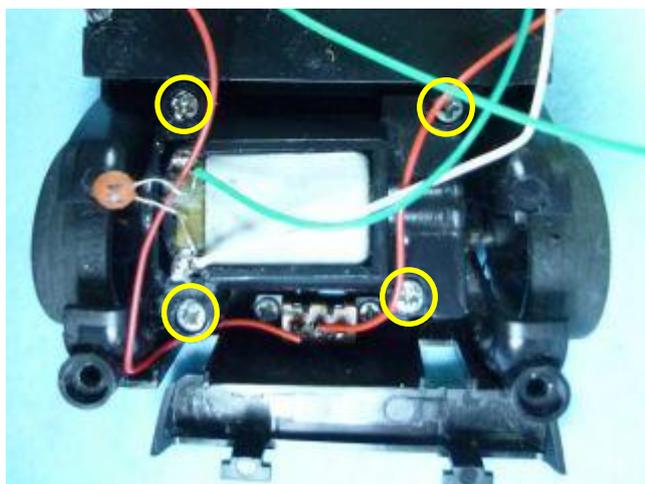
モータは手で押さえると上下方向に動きます。ギアケースは○印のネジ（タッピング 2.6X8）4本でしっかり固定されているにもかかわらず、上下方向に動きます。

ギアケースとモータの固定がいずれも不安定な状態です。なお、購入当初から不安定であったかどうかは不明です。

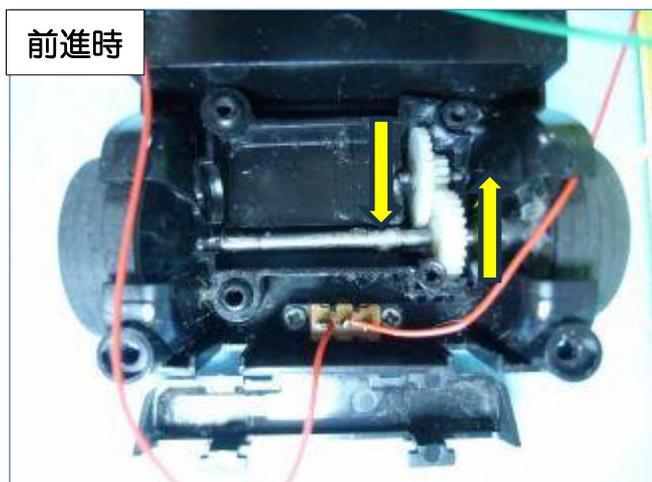
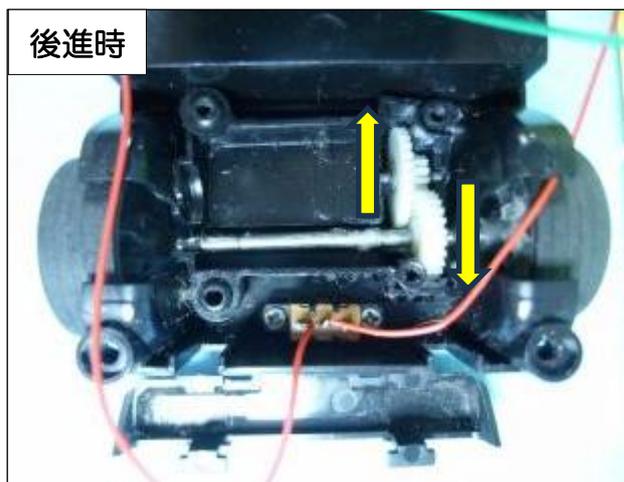
ギアケース上部とモータを取り外し、後輪が前進・後進する際のギアの動きを観察しました。前進時には、モータのピニオンと連動する上側ギアが時計方向に回転し、下側の後輪ギアは反時計方向に回転します。後進時には、それぞれのギアが逆方向に回転します。

このことから、前進時には上側ギアが下側ギアを下方向へ巻き込む力が働き、後輪（すなわち車軸）にガタがあってもギアの噛み合せに問題は生じず、前進には支障がありません。一方、後進時には上側ギアが下側ギアを持ち上げる方向に力が働くと考えられます。そのため、後輪（車軸）にガタがあると上下ギアの噛み合せが浅くなり、ギアが暴れてカリカリという音が発生し、後進しにくくなります。

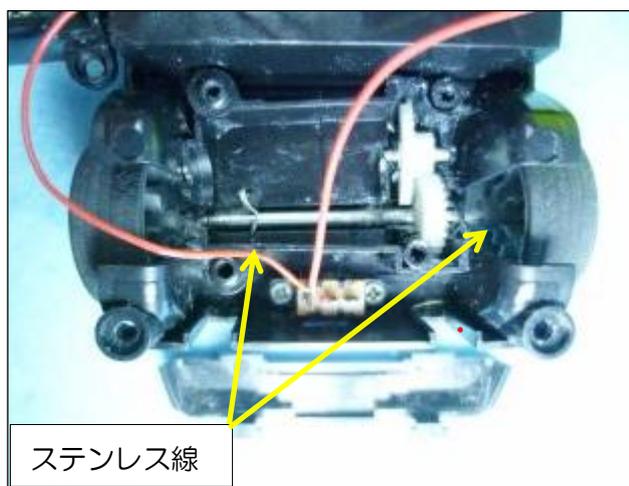
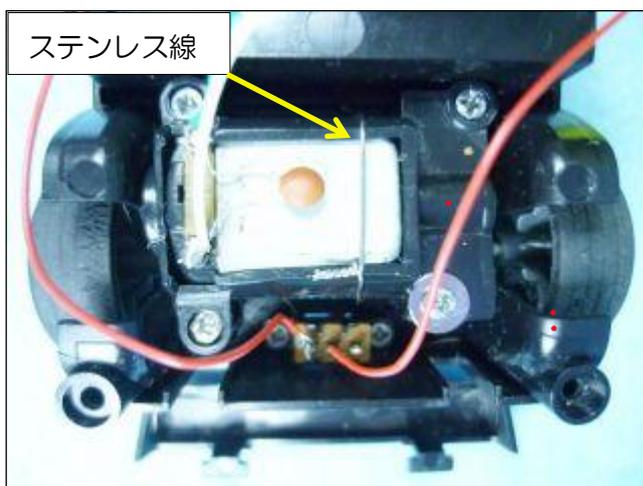
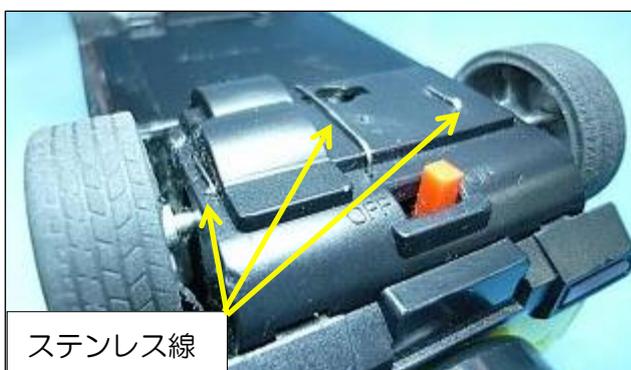
裏から見た状態です。

後輪とモータ周りのガタを減らすため、車軸はギアボックス両端付近で $\phi 0.5\text{mm}$ のステンレス線を用いて縛り固定します。ギアケースをネジ（タッピング 2.6×8）4本で固定した後、モータケース上部付近でも同じく $\phi 0.5\text{mm}$ のステンレス線で縛り固定します。

後進が上手くできるようになりました。

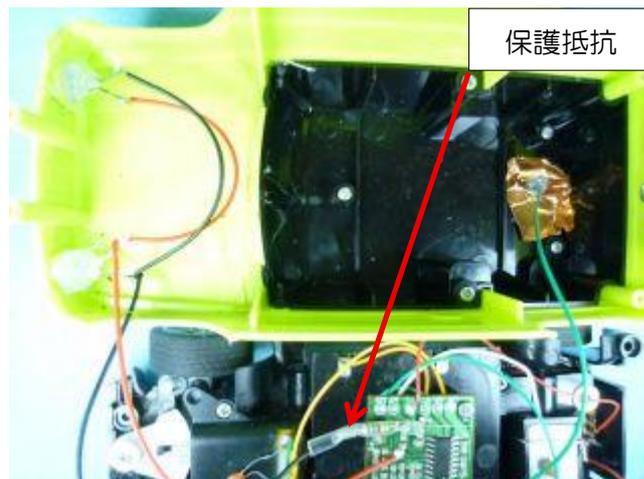
DC4.3V ほぼ電池電圧あります。プリント基板上で⊕側はモータの⊕側、⊖側は GND に繋がっています。プリント基板上には保護抵抗がありません。

白色 LED の順方向電圧は 3.0~3.4V であり、今回の電圧はそれを大きく超えているため過大です。すぐに破損するとは限りませんが、しばらく使用すると故障につながります。これが白色 LED が壊れた原因と考えられます。

LED の正極側に保護抵抗を挿入します。今回は白色 LED が手元にないため、黄色 LED で代用しました。黄色 LED の順方向電圧は 1.8~2.2V のため 2V とし、電源電圧 4.5V、順方向電流を 2 個で合計 30mA として計算すると、必要な保護抵抗値は約 83Ω になります。手元にあった 75Ω の抵抗を空中配線に取り付けました。 ⇨ 点灯問題なし。
