箱根登山電車（遊星歯車の前後進機構）の修理法 改訂1

トミー・マック

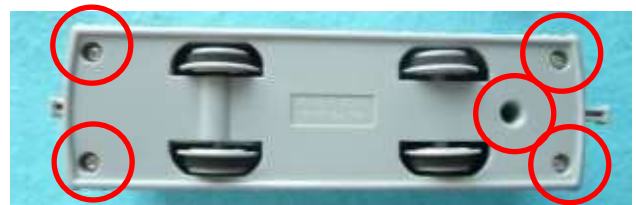
底面のネジ（タッピング2. 3X8）5本を外します。

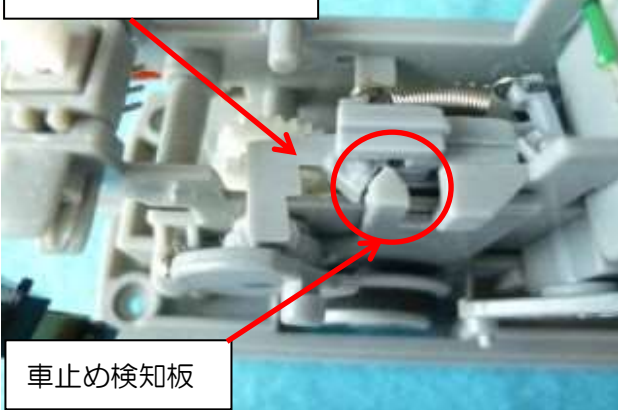
車止め検知レバー板

車止め検知板

・車止め検知板のカムと車止め検知レバーのカムとの、引っかかりの有無や滑りを確認します。

・車止め検知板のカムの支点の引っかかりの有無や、バネの切れや引っ掛かりの有無を確認します。

（結果）問題なし。

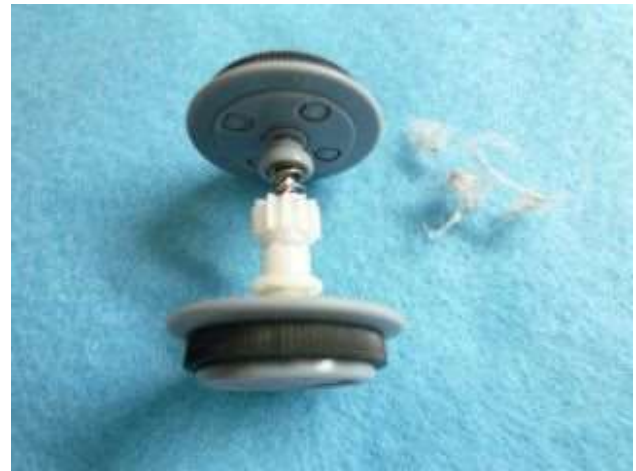
- 前後進機構（下面）を確認するため、裏返し駆動車輪を外します。
- 外した駆動車軸に繊維くずが絡んでいました、故障の要因にもなるので取り除きます。

- 前後進ギア（遊星ギア機構）と反転ギアの噛み合わせを、前進と後進をさせて確認します。

（結果）前進時は噛み合いに問題なく反転ギアを回転させているが、後進時は前後進ギアに隙間がありかみ合わせが悪く、反転ギアを回していません。

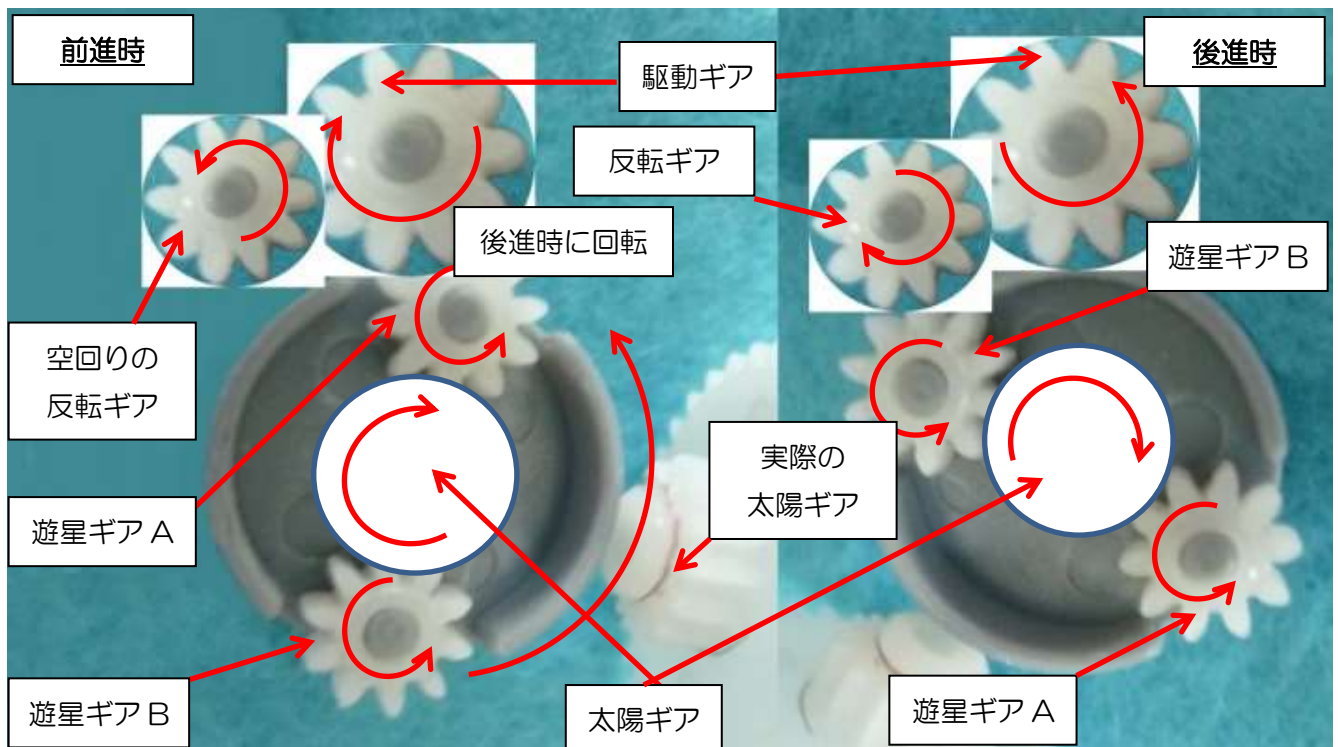
前進時を左図として、中心の太陽ギア（大）が時計回りに回ると、遊星ギアA（小）は反時計回りします。それにより駆動ギアを時計方向に回転させます、その時反転ギアは空回りしています。

後進時は車止め検知板により、車止め検知レバー板を働かせて遊星ギア機構を回転させ、右図のように、中心の太陽ギア（大）が同じく時計回りに回ると、遊星ギアB（小）は反時計回りになり、今度は遊星ギアB（小）の右側に配置された反転ギアを時計回りさせ、それにかみ合った駆動ギアが、半時計方向に回転するようになります。

このように一定方向のモータ回転が太陽ギア（大）に伝わり、遊星ギアが直接駆動ギアに噛み合ったり、反転ギアを介して駆動ギアに噛み合うことで、駆動ギアが正逆転するようになります。

その結果、駆動ギアに連結した駆動車輪が、前進や後進することになります。

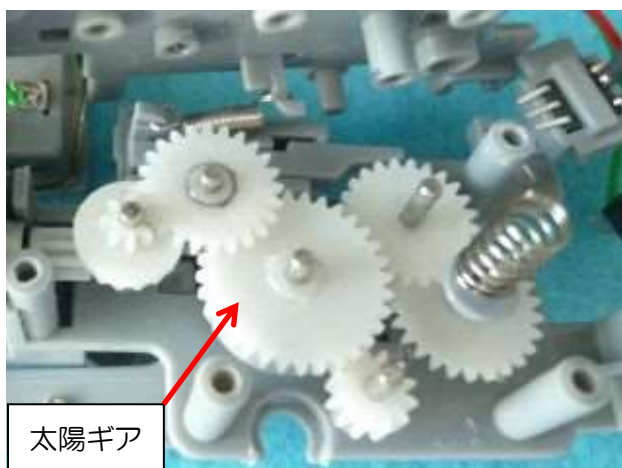
そのようにしてケースを外すと、数多くのギアが現れ、ギアを1個ずつギア割れや欠けがないか調べます。また、前後進ギア（遊星ギア機構）も点検します。

（結果）各ギア、割れや欠けなく問題ない。
