# ワンちゃん（イワヤ製）の骨折・樹脂割れ・ギア歯飛びなど修理法

2016.02.10/2022.07.17 改訂

トミー・マック

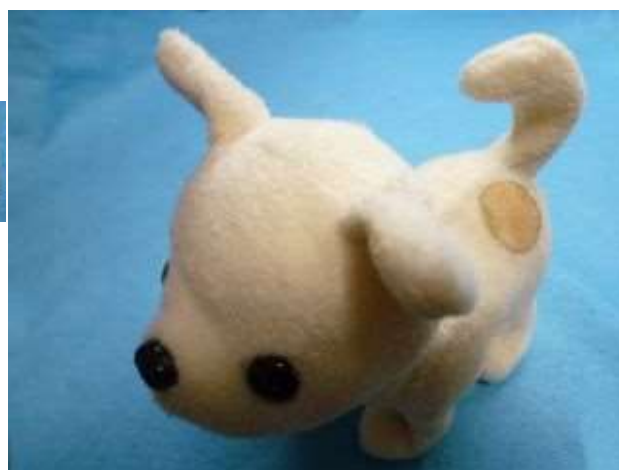
おもちゃ名は「あかちゃんチワワ」、イワヤ(株)製で2011年製造。

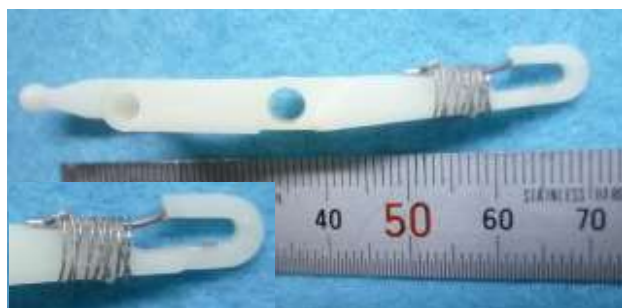
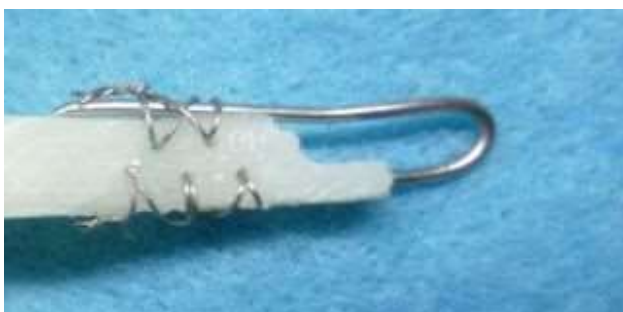
#### （c）尻尾振りクランク板の軸受けの樹脂欠損

本来の軸受け部の形状は楕円状ですが、一部欠損していますので、

- 欠損した楕円部を補完するように、ステンレス線φ0.9で形成します。
- 尻尾振りクランク板とステンレス線φ0.9の周囲を、ステンレス線φ0.3で数回巻き付け固定します。
- そして固定を確実にするため、接着剤PPXを垂らして接着します。

- 結局、修理調整中に再び軸受けが割れて欠けたので、ステンレス線φ0.9で楕円部を形成します。
- ステンレス線φ0.9の周辺にφ0.5～0.6の穴を開け、その穴にステンレス線φ0.3を通して固定します。
- そして固定を確実にするため、接着剤PPXを垂らして接着します。

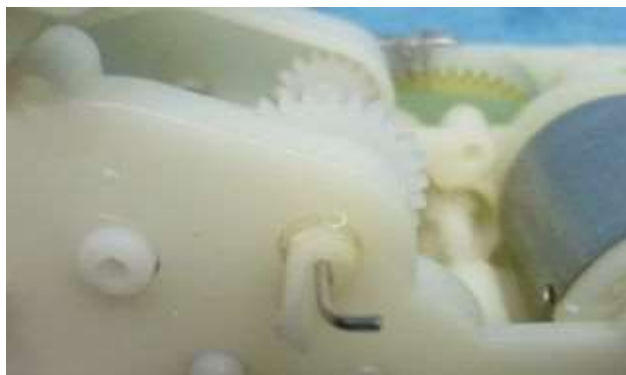
### （d）左脚中間クランク板の固定軸の欠損

固定軸の半月断面の片側が欠損していました。

- 欠損した半月断面の片側を、ステンレス線φ0.9を「L字」状に形成し、接着剤PPXを垂らして接着します。

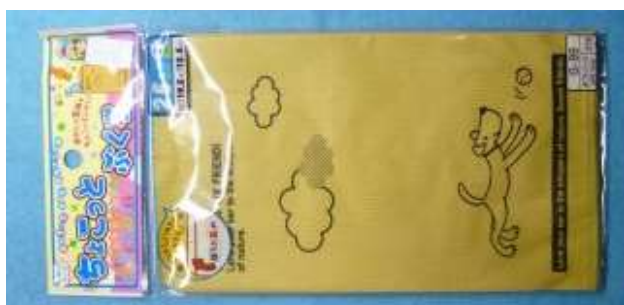
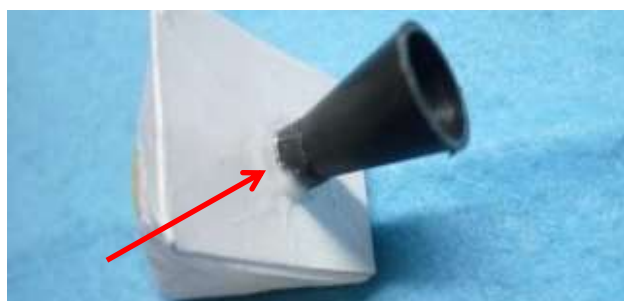
### （e）鳴き笛の音漏れ

分解時に穴が開いた可能性もあります。

- 薄くて腰のある封筒（100均で売っている）を、穴の大きさに合わせて切ります。
- 封筒に水性ボンドで塗布し、貼り付けます。

- 鳴き笛の根本をホットボンドで封印します。

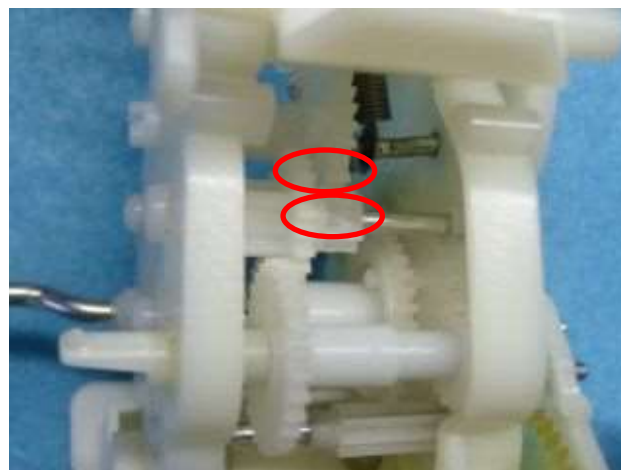
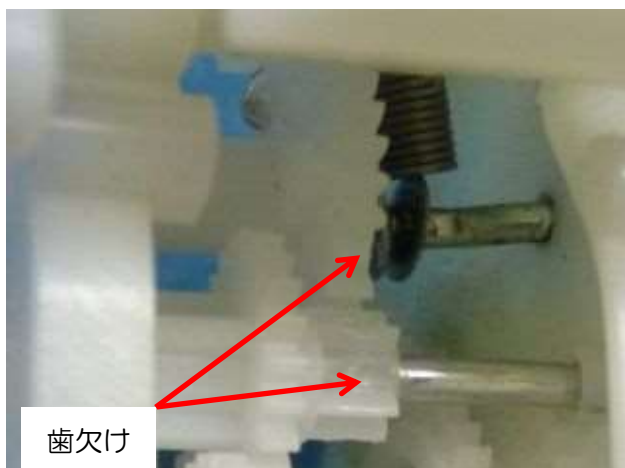
### （3）「カチカチ」の異音の修理

異音の原因は、一番先端のバネ付きギアと、それとかみ合う二番目ギアの歯が、それぞれ1歯ずつ欠けていることを見つけました。

歯欠け

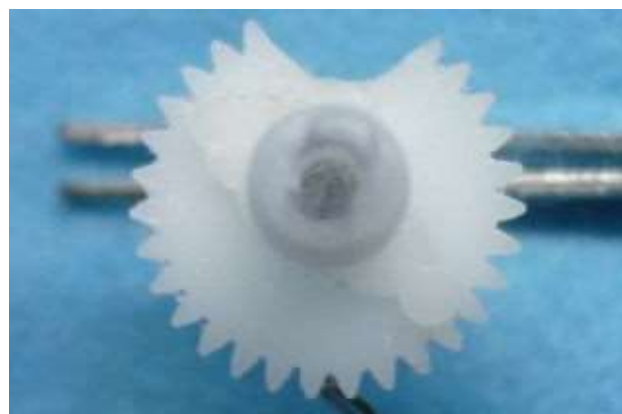
### (d) ギアの歯欠け（1番ギア）の修理

1番ギアを外すと、1歯欠けていました。

- 欠けた歯の周囲を切り欠きます。

- 歯数の近いギアから、切り欠いた歯数にほぼ似た形状で切り欠き、形を同じ様に整えます。
- ギアの欠けた部分に、補充するギアを接着剤PPXで接着します。

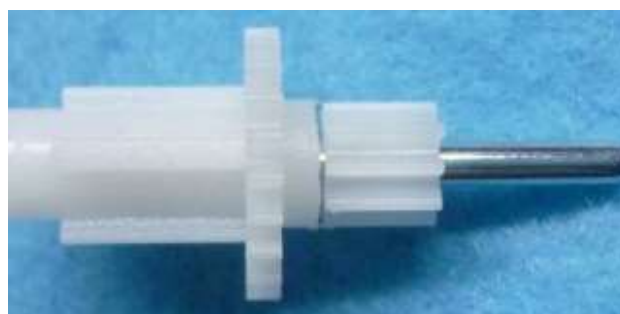
### (e) ギアの歯欠け（2番ギア）の修理

2番ギアの右側は9歯であり、その1歯が欠けています。

- 右側の欠けた9歯を切断します。
- 新しい9歯（O. 5モジュール）を、右側に挿入します。
- 左右のギアを接着剤PPXで固定します。

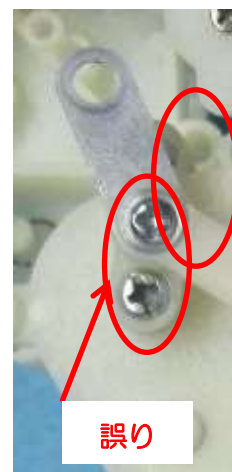
#### （a）小クランク板の取付け誤り

右側面の伏せ用クランク軸が上向き状態で、小クランク板の上方向の取付けが正しいですが、

伏せ用クランク軸と小クランク板の軸受けとの係合が楕円のため、小クランク板は逆方向の下向きにも被せられます。その結果伏せの状態でも左前脚が正常に動きません。

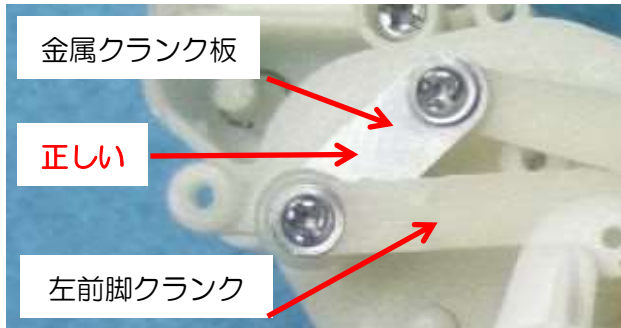
### (b) 金属クランク板の重ね位置の誤り

金属クランク板を下に、左前脚クランク板を上にし、座付きネジを留めるのが正しいですが、上下を逆にしても留められ、その場合金属クランク板が変形し、伏せ用クランク軸に無理な力が加わって軸が破損します。

その結果小クランク板の軸受けとの係りがなくなり、空回りして左前脚の動きが正常でなくなります。

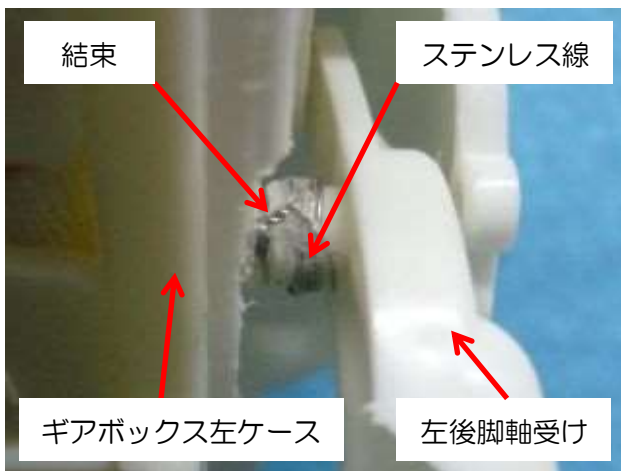
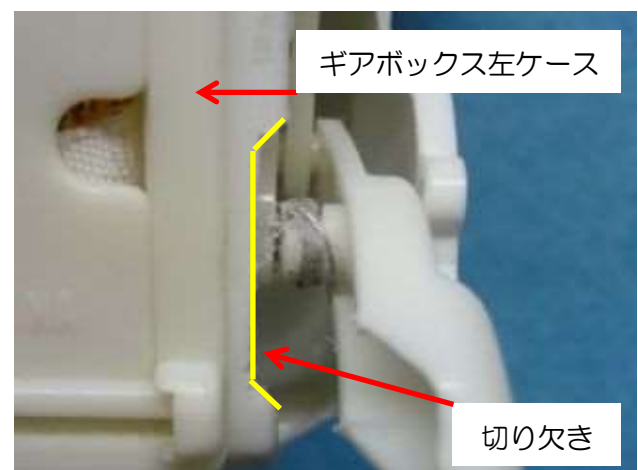
### (5) 修理による新たな不具合の事例

左後脚の軸受けの割れの修理により、軸受けの外径がステンレス線と結束で大きくなった。

その結果、伏せ時に後脚がギアボックス左ケースの底に当たるようになり、前脚が伏せにならない不具合が生まれました。

かなりシビアな構造になっているようです。

そこでギアボックス左ケースの底の一部を切り欠き、当たりをなくしました。
