プラレール®サウンド・特急サンダーバードの修理法（走らない）

2016.07.30/2022.07.23 改訂

トミー・マック

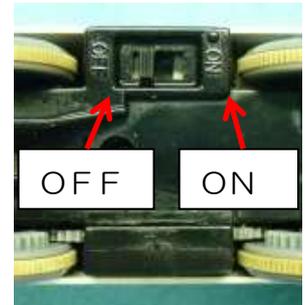
電源スイッチ

中間車の底面

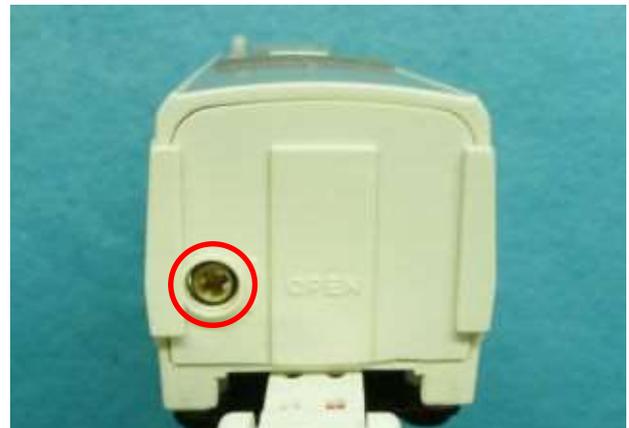
既に電源の確認で外したかもしれませんが、中間車の前面の電池カバーのネジ（ストッパー付きM3×1.5）1本を外します。

因みにこのネジは、電池の+極に繋がりに、モータとプリント基板に繋がります。

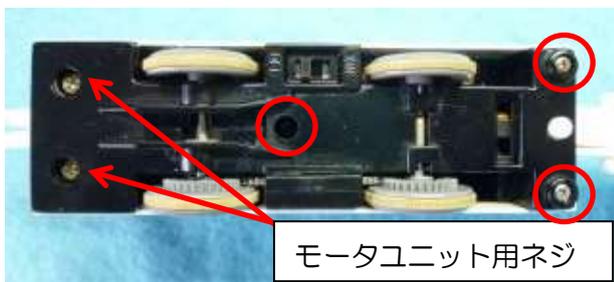
○印のネジ（タッピング2.6×8）3本を外します。

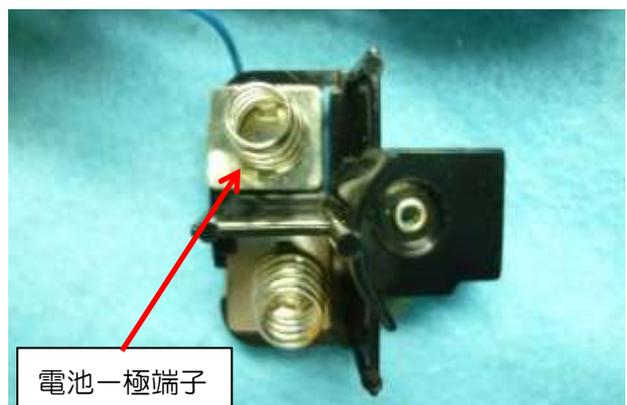
奥電池金具が現れましたので、金具の錆の有無を詳細に確認します。

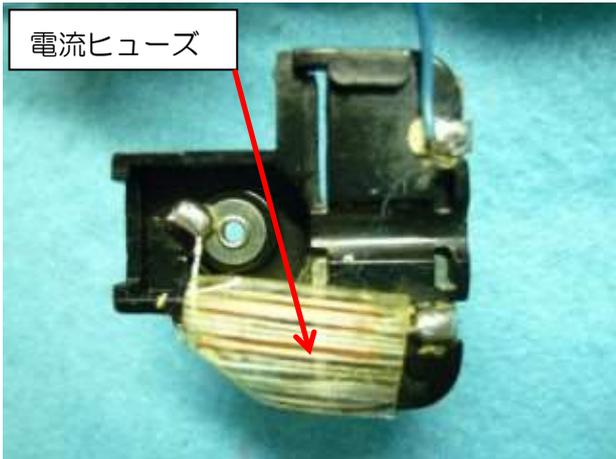
裏面の電流ヒューズ（テープの下）も、導通を確認します。

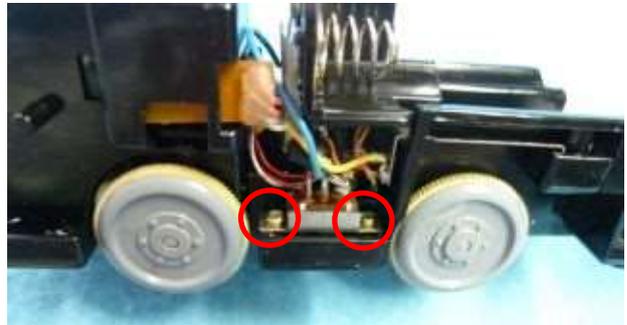
電源スイッチを確認するためにO印のネジ（タッピング2×5）2本を外します。

ネジを外すだけでは、リード線が突っ張り電源スイッチの端子が見えないので、リード線を緩めるため、電池の+電極に繋がる+金属板を外します。

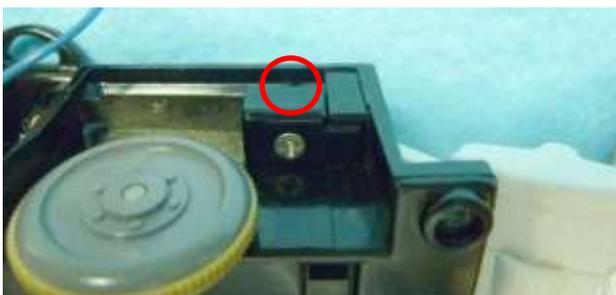
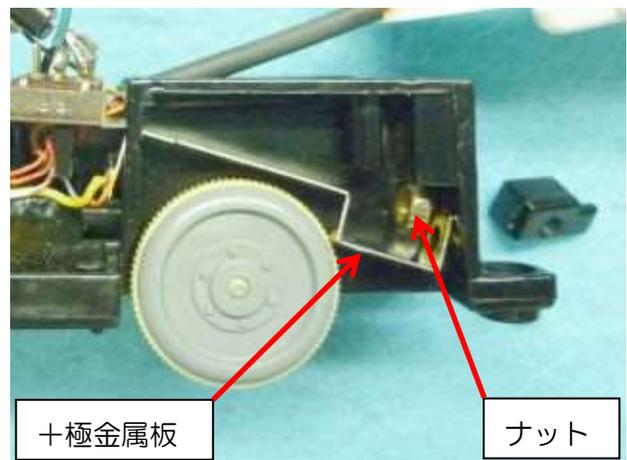
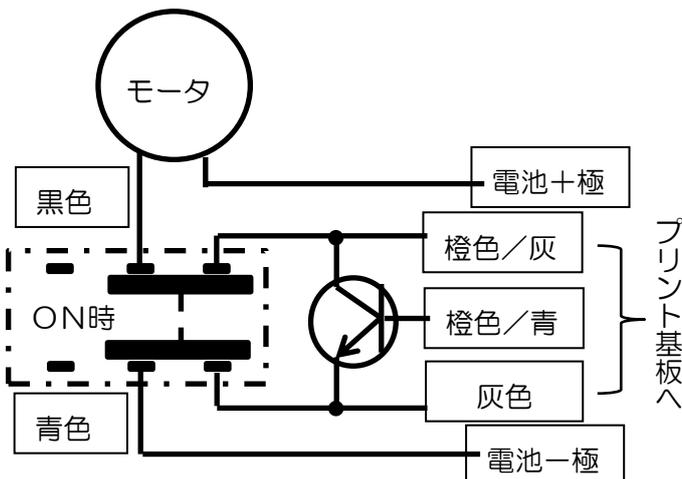
ネジ（皿タッピング2×4）1本を外します。すると、

ナット（M3）が出てきます。無くさない様にしてください。

この電源スイッチは、2回路3接点となっています。トランジスタは2SC3266。

ONやOFF状態の時に、導通の有無を確認します。

2回路とも問題ありません。

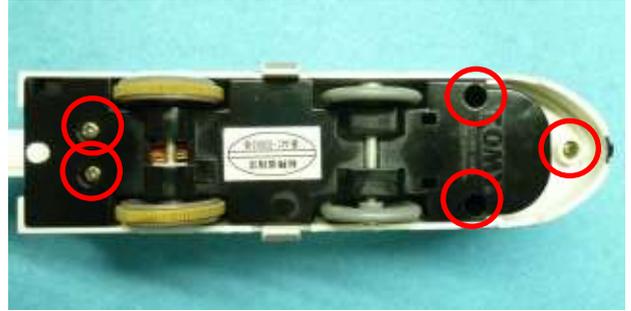
底面の○印のネジ（タッピング2.6×8）5本を外します。

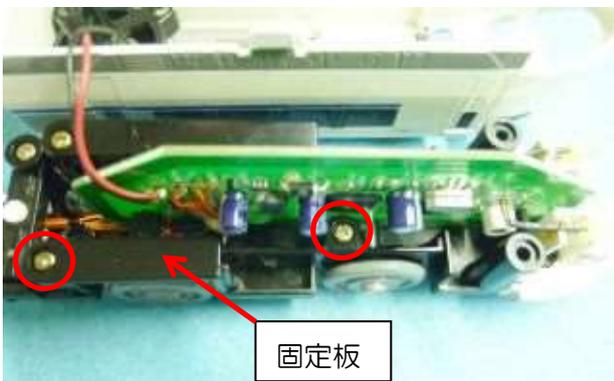
中継リード線の断線を確認するため、プリント基板を固定している固定板のネジ（タッピング2.6×8）2本を外します。

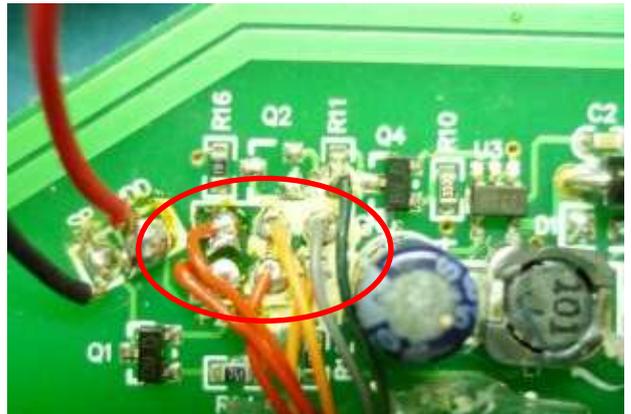
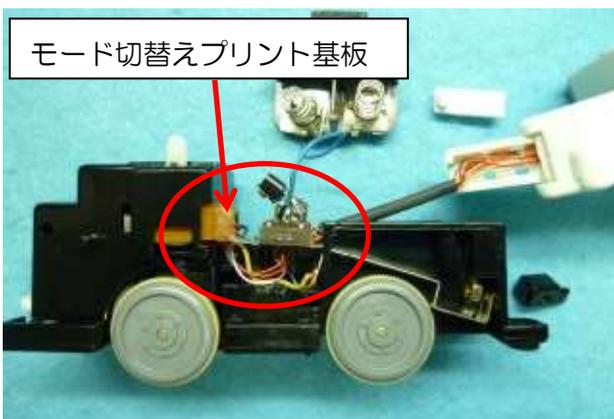
中継リード線は7本ありますが、色が赤色と橙色そして灰色の3色しかないので、区分のため赤色、赤色に白色マーク、赤色に青色マーク、橙色、橙色に灰マーク、橙色に青色マークで分けられています。

それぞれ先頭車のプリント基板の半田付け部と、中間車の電源スイッチや電池金具およびモード切替えプリント基板の半田付け部の間を、テスターで導通を確認します。

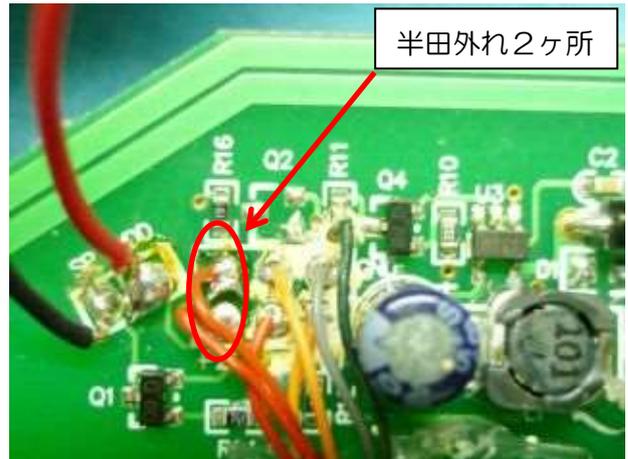
各リード線自身には断線がありませんでした。しかし、先頭車のプリント基板の半田付け部の2カ所に、半田外れを見つけました。

先頭車のプリント基板の半田付け部の2カ所を、半田し直しました。

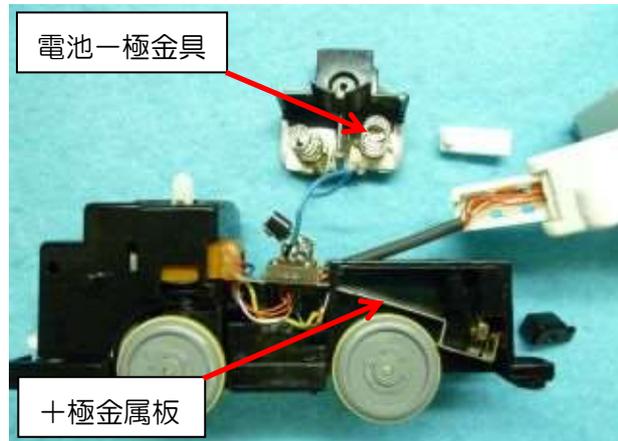
電池一極金具と+極金属板の4.5Vを印加します。

EXカードがないので、サウンドプラレールモード（通常）「2」で、電源スイッチをONにすると、直後にアナウンスをし、車輪が回転します。また、先頭車の後輪を手で回すと効果音も出ます。

正常な動作をするのを確認しました。

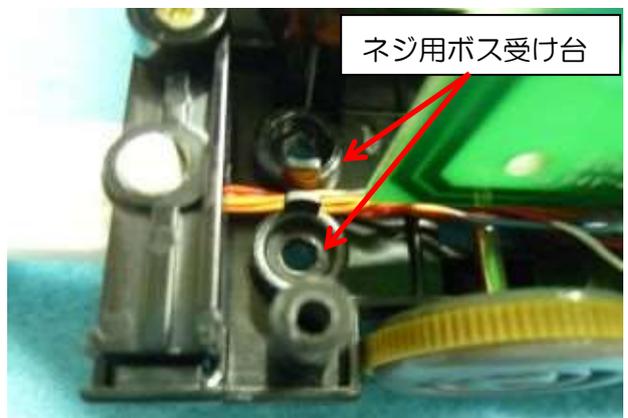
プリント基板を所定の位置に戻します。その時中継リード線を、車台の後ろ2カ所のネジ用ボス受け台の間に入れて、ボディを被せる際に噛みこまないようにします。

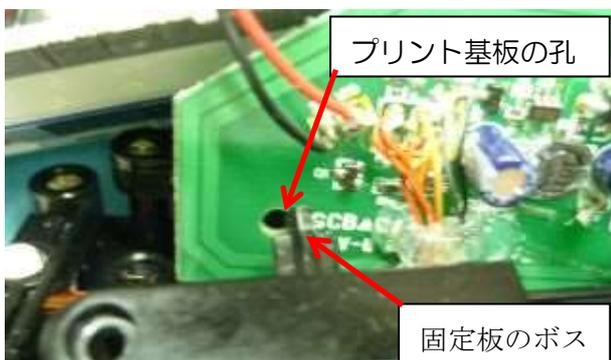
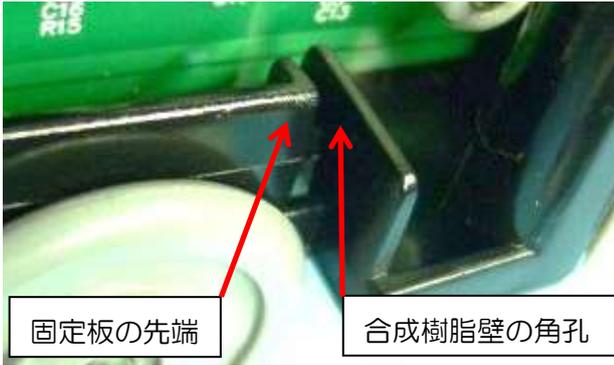
プリント基板の孔に、固定板のボスを入れ、

固定板の先端

合成樹脂壁の角孔

○印のネジ（タッピング2.6×8）2本で留めます。

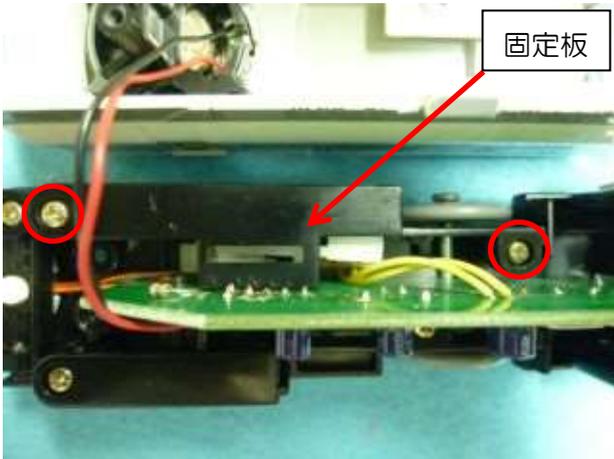
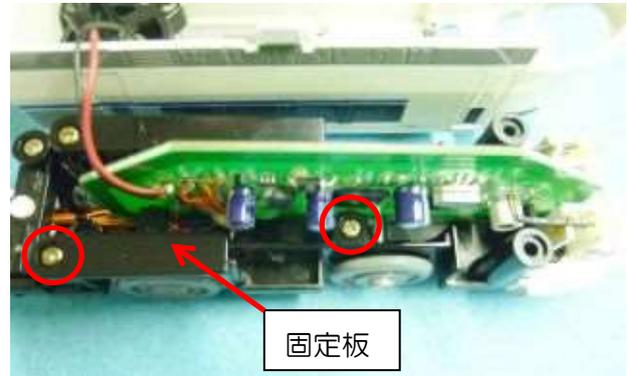
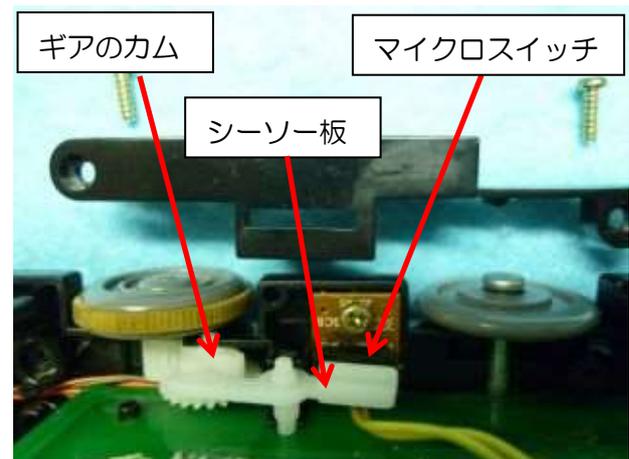
すると、後輪にあるギアのカムにより、後輪が回転することでシーソー運動をするシーソー板と、検知用のマイクロスイッチが見えます。後の車輪の回転により、シーソー板でマイクロスイッチをON/OFFさせ、その信号をCOBマイコンに入力します。

それにより走行時の効果音が発生します。

故障とは直接関係はありませんが、プリント基板左側に、回転検知機構があります。固定板の○印のネジ（タッピング2.6×8）2本を外します。

ギアのカム

マイクロスイッチ

シーソー板

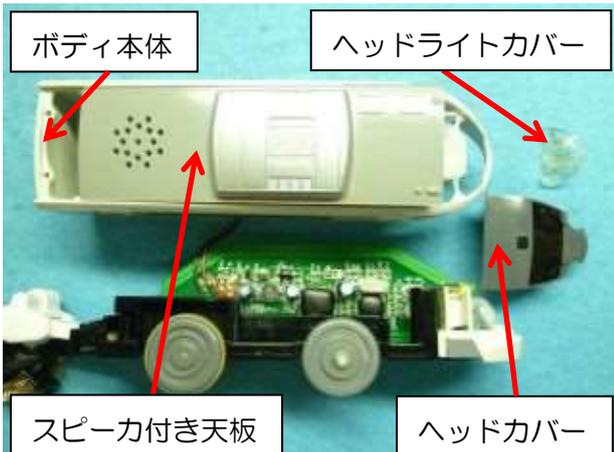
ボディが、ボディ本体とスピーカ付き天板そしてヘッドカバー及びヘッドライトカバーに外れますので、それぞれを組み上げてから、

ボディ本体

ヘッドライトカバー

スピーカ付き天板

ヘッドカバー

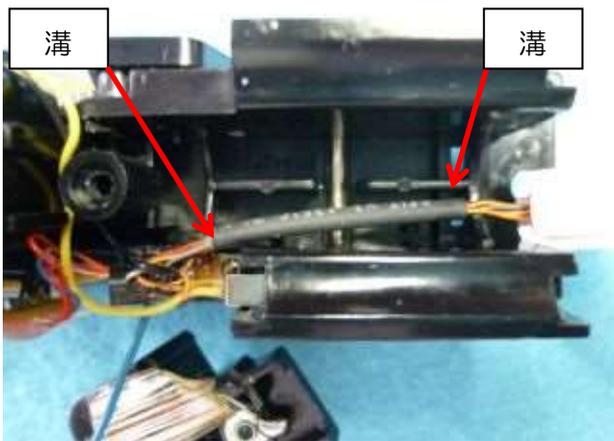
電源スイッチ周りのリード線や、動作モード切り替え基板のリード線や中継リード線を咬み込まない様にして、下奥へ押し込みます。

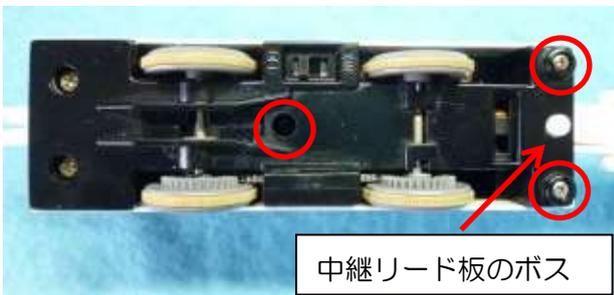
○印のネジ（タッピング2.6×8）5本で留めます。
