連結でGO！「大井川鐵道C11190」の修理法（紐が外れた）

2016.10.13/2022.07.21 改訂

トミー・マック

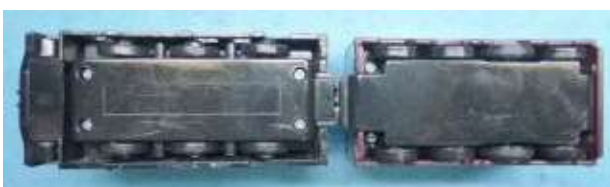
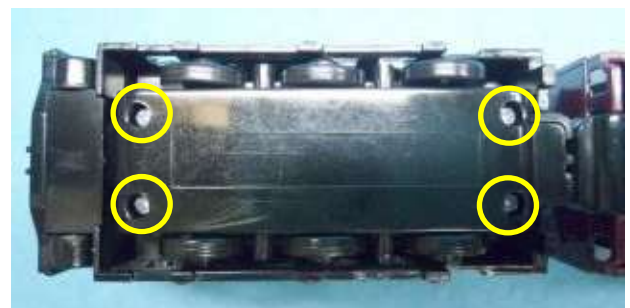
車両をひっくり返し、先頭車の○印のネジ（タッピング2×8）4本を外します。

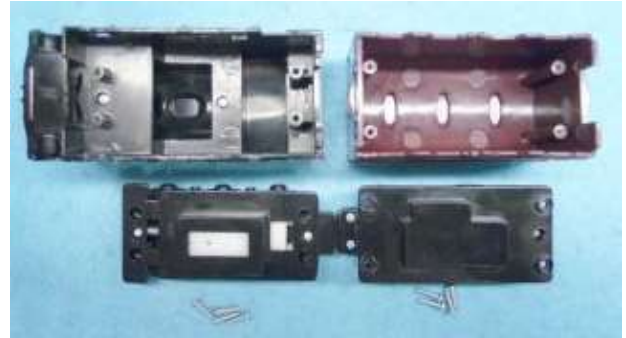
同様に客車の○印のネジ（タッピング2×8）4本を外します。

すると、車台が見えます。

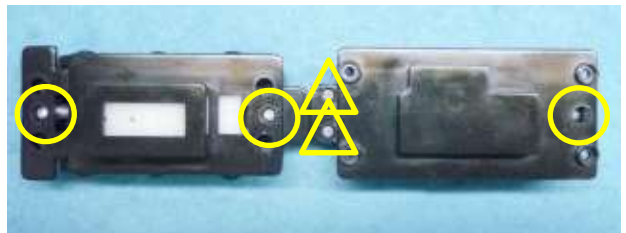
○印のネジ（タッピング2×6）3本と、△印のネジ（タッピング2×4）2本を外します。

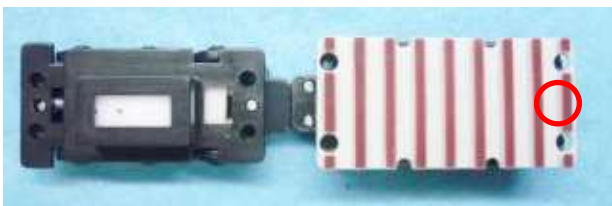
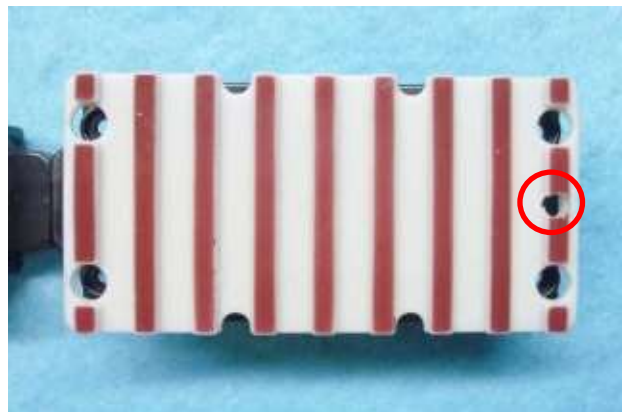
但し、「連結でGO！黒部峡谷鉄道トロッキ電車」の場合は、客車に座席があり接着されていますので取れません。1本のネジの上が塞がっています。ネジ頭の直径と同じφ3.2の孔を開けました。

先頭車と客車に、それぞれ1個ずつゼンマイがあります。

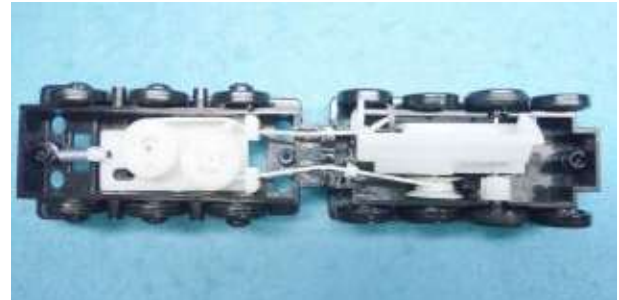
一旦組んでみましたが、そう簡単には動いてくれせん。（写真は後バネを外してあります。）

紐をストッパーに通し、結びを作って、引っ張り留めとしました。

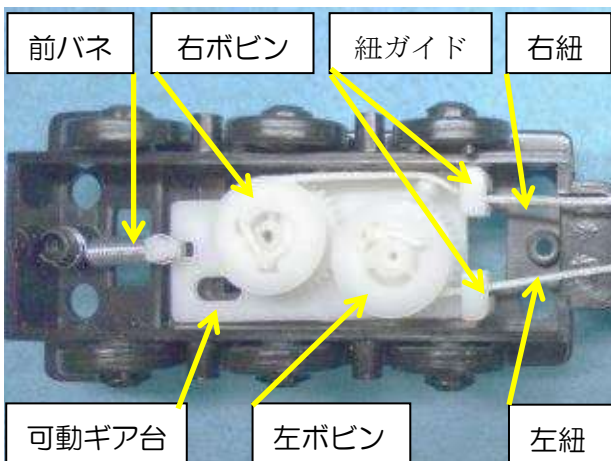
各部品は、下の写真の通りです。

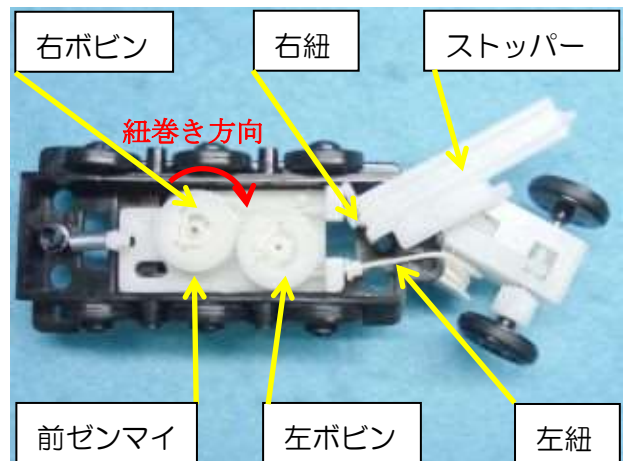
- ・前ゼンマイが巻き戻った状態で、右ボビンに右紐をいっぱい巻きます。（ストッパーが行くつくまで）
- ・左ボビンには、左紐をいっぱい引っ張って、巻かれてない状態にします。
- ・この状態で、右ボビンと左ボビンのギアを咬み合わせておきます。
- ・各紐を、紐のガイドやピンに確実に導いておきます。

この状態が、**先頭車**のゼンマイとボビンの紐巻き状態の初期状態です。

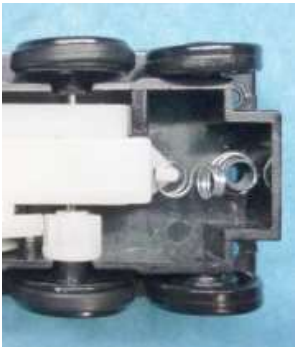
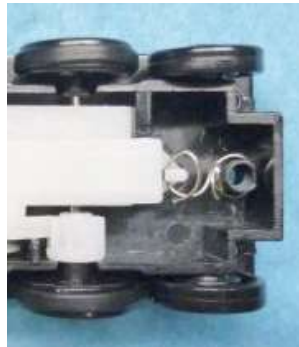
原因を調べると、後バネが伸びていました。

後バネの装着を繰り返し、引っ張り過ぎたので伸びたのでしょうか、かなり微妙です。

伸びたバネで不調

代替りのバネで良好

代替りのバネで調整しましたが、数mmの違いでうまく動きません。

なんとか上手く動くようになりました。

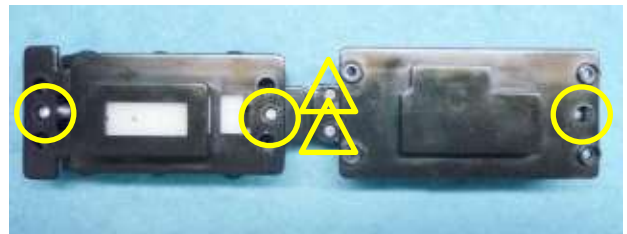
○印のネジ（タッピング2×6）3本と、△印のネジ（タッピング2×4）2本で留めます。
