ちょっと大きめのワンちゃん〔電子式鳴き声〕の修理法（骨折・鳴かない）

2017.04.09/2022.07.22 改訂

トミー・マック

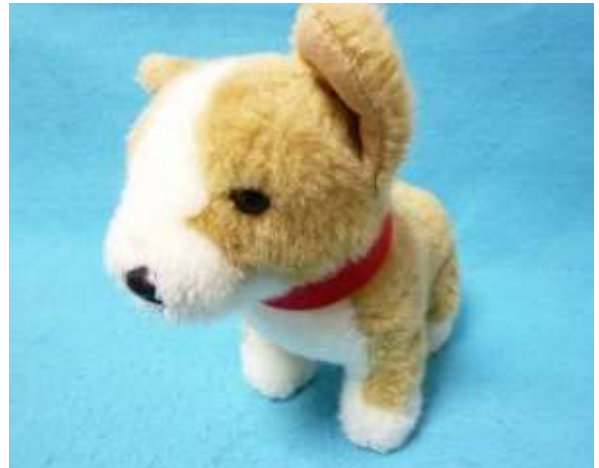
タグがないので、メーカーや年度が分かりません。毛並みや尻尾がないので恐らく「コーギー」と思われます。

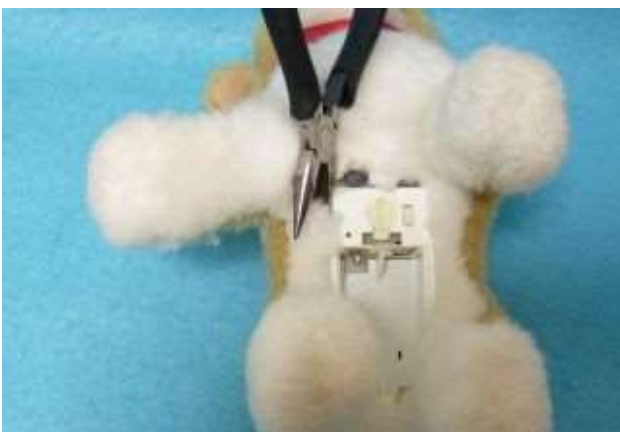
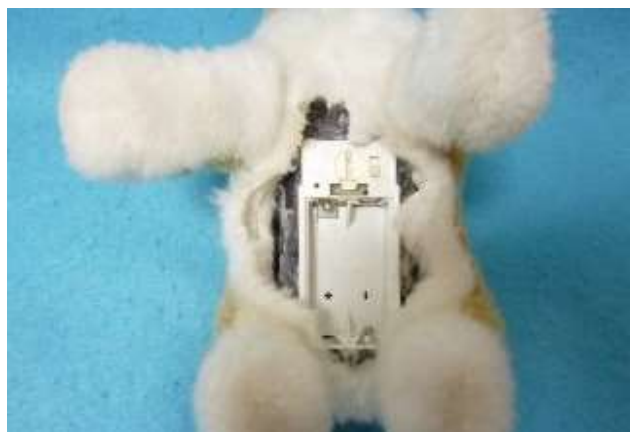
全周を剥がした状態です。

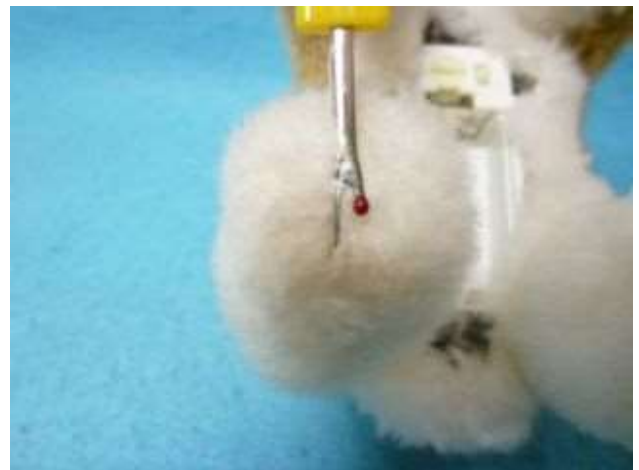
ぬいぐるみ脚部を脱がせる段階で分かったのですが、脚部の先を引っ張ってもぬいぐるみが脱げません。

このワンちゃんは、ぬいぐるみ脚部の先を糸で縫ってありました。

そこで、ぬいぐるみ脚部の先の糸もリッパーで解きます。

糸を切り過ぎて、縫い目が切れてしまうことがありますが、後で縫うことにします。

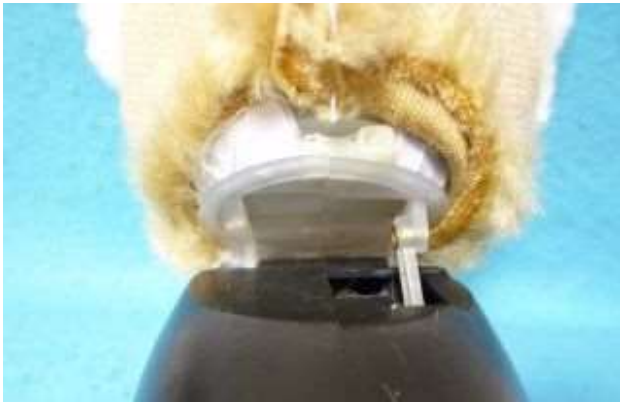
あれ！鳴き笛がない？

脚をすべて脱がせ終わったら、機構部カバーを外せるように、ぬいぐるみを出来るだけ頭部に巻き上げます。

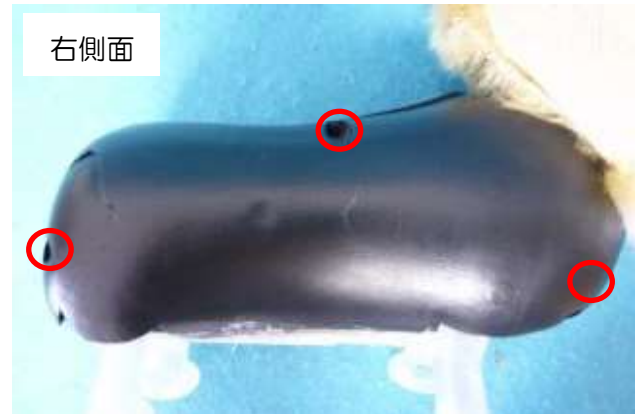
右側面

左側面の駆動部カバーにはネジがありません。

右側面の駆動部カバーのネジ (タッピング3X6) 3本を外します。

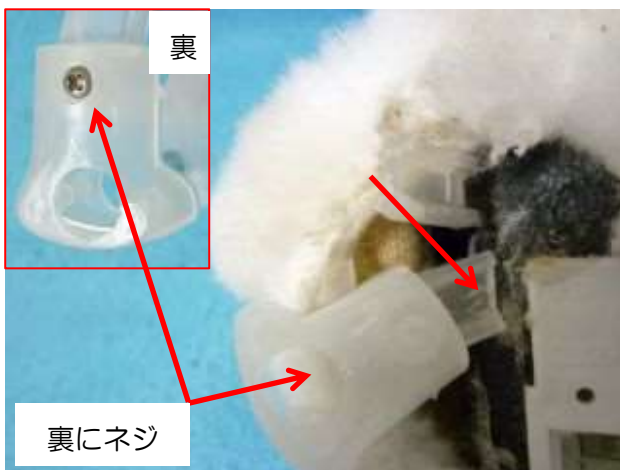
右前脚のぬいぐるみを脱がす段階で、骨折していることを確認しました。

右前脚先端のネジ (タッピング2.6X6) 1本を外し、右前脚先端を取り去った状態で、修理します。

従来このような骨折は、骨折部にステンレス線を添え木とし、それを細いステンレス線で固定して接着していました。

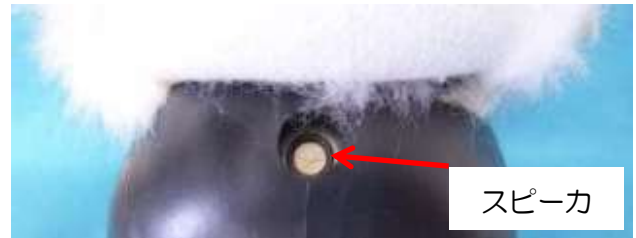
よく見ると、プリント基板の電源に繋がるリード線(黒色)が、断線しています。

断線したリード線(黒色)を、電池ケースの電池マイナス端子に半田付けします。

鳴くようになりました。

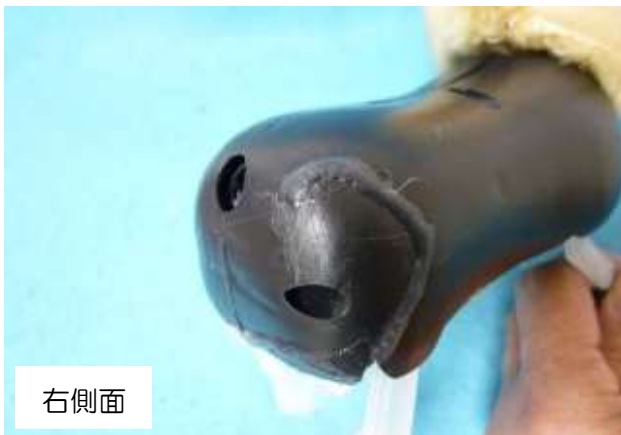
右側面

右駆動部カバーの後が、大きく割れています。この段階で修理します。

仮留めとして、PP樹脂対応の瞬間接着剤 (PPX など) で留めます。その後、接着の保証はありませんが、補強として2液性エポキシ接着剤で留めます。

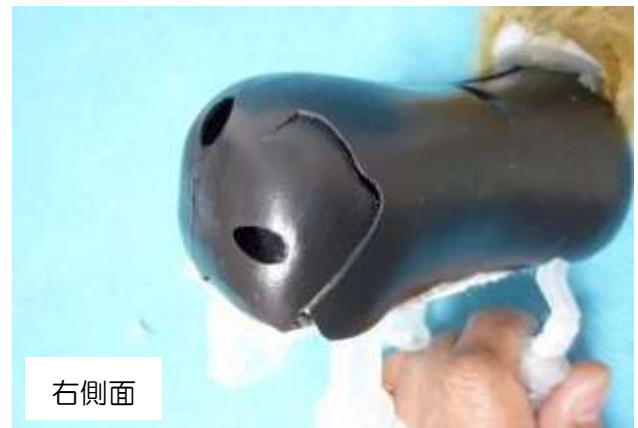
右側面

接着完了。
