「トミカと遊ぼう！DX 踏切ステーション」の音が出ない プリント基板クラックの見つけ方

西の中村 (2021-2-11)

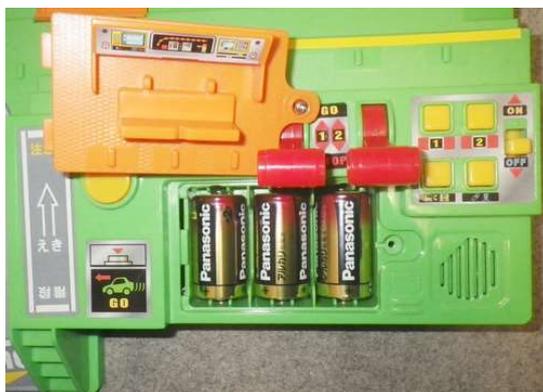
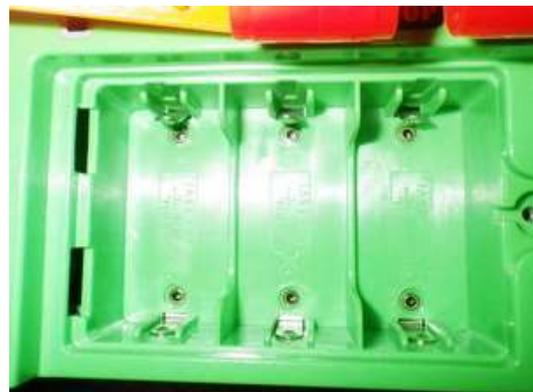
液漏れは無く、錆びもなく、きれいです。

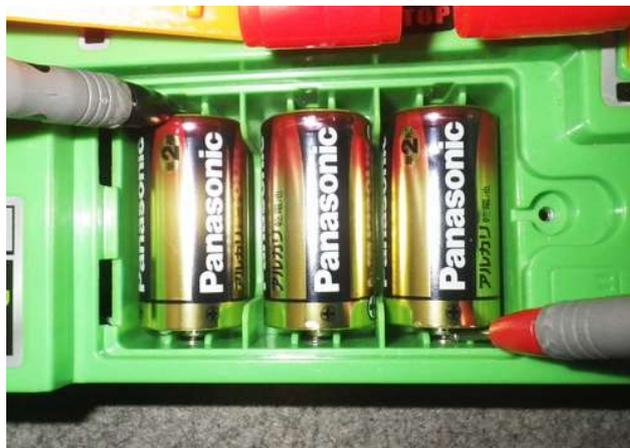
右端の電源スイッチを ON にして、電圧が異常
に低下しないかどうか確認します。

(1 本あたり1. $2V$ 以下になったら容量不足の
可能性があるので電池を交換してみます。)

$3.6V$ 以下か? → $4.3V$ で問題なし。

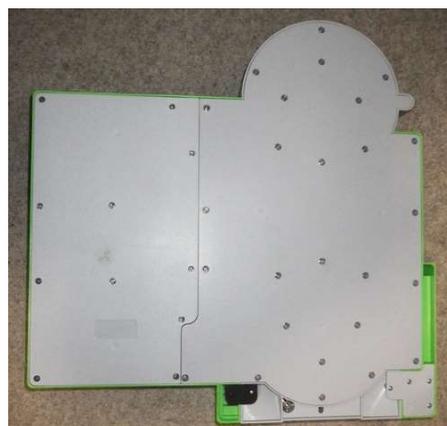
左側に電池収納部がありますので左側の底板を外します。

古い機種は全部のネジを外さないと左側が外せないよう
になっている物もあるのですが、これは左側のネジを外して
底板が外せました。

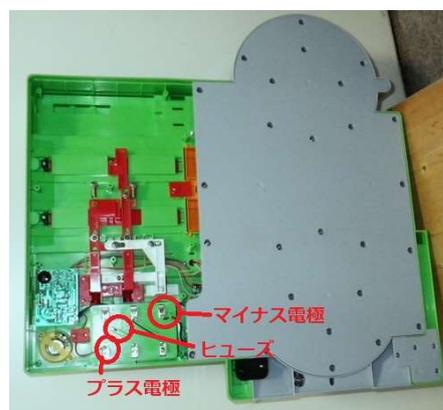
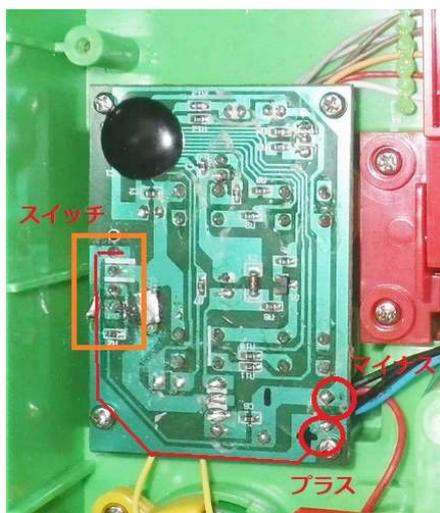
電池の電極から配線を追いかけてゆくと下図のプリント基板の
場所にプラスとマイナスが来ていることが分かりました。

プリント基板上の点で電圧を計ります。→OK

マイナスの点に黒棒を固定
して、赤棒を図の赤線に沿っ
て電圧を計って行きます。→スイッチの端子で $0V$ でした。
→ $4.5V$ のはずが電気が来ておらず NG
スイッチの端子とプラスの点の間で断線しています。

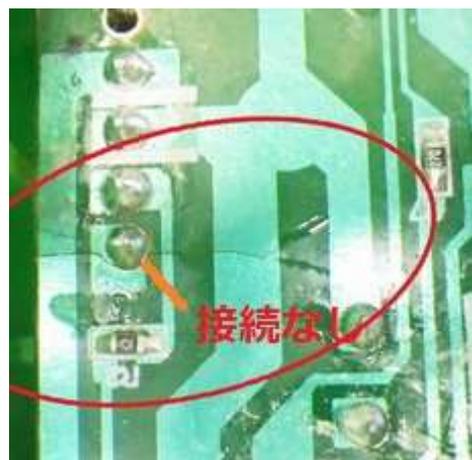
スイッチノブを軽く押し
てみたら右図のようにク
ラックが浮かび上がりま
した。

左端がプラスのラインですが、きれいに断線しています。
この3本の線をつないでみました。
スイッチの端子の所にもクラックが入っていますが、
どこにもつながっていないので、無視します。

緑色の印刷をカッターナイフできれいに剥がします。
 撚線から1本~数本を取り出して、ハンダと一緒にして
 クラック部分をハンダ付けします

ハンダだけだとスイッチが押されているうちにハンダ
 部分にクラックが入って、いずれ断線してしまいます。

又、押されても良いように一番太い右側の断線修理には
 太い線を使いました。

これで正常に働くようになりました。

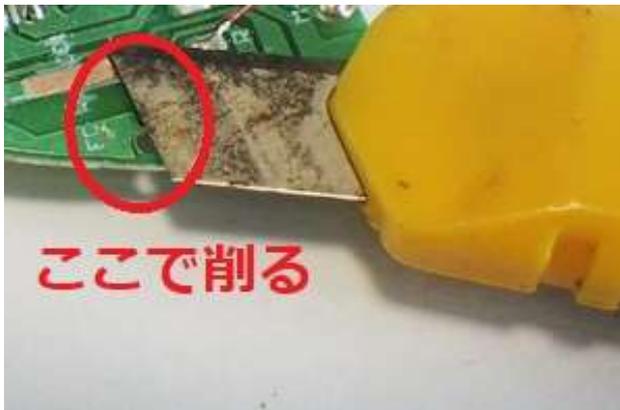
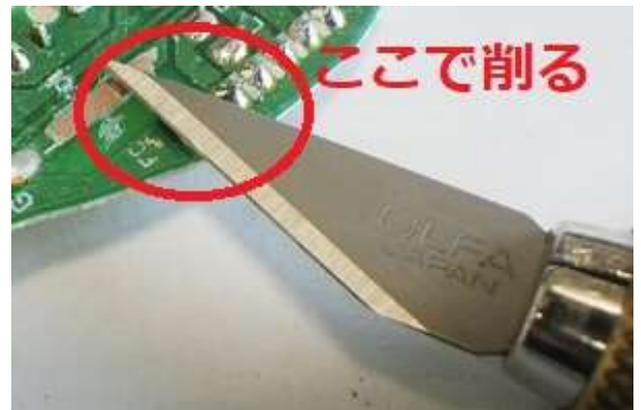
カッターナイフの場合は刃は使わず背中を使い、アートナイフは刃を使います。

なるべくプリント基板に平行になるようにして削ります。銅箔は簡単には削れませんので
 思い切って削って下さい。

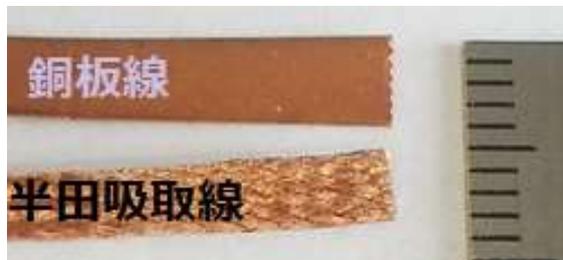
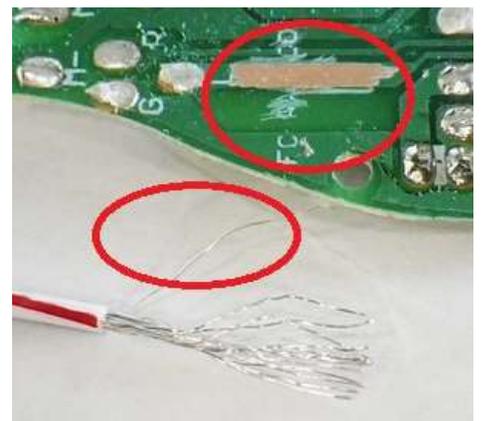
より線の被覆を剥がし、1本又は2本をよじって使います。
 ラインの太さで加減します。

特に太くしたい時は銅板から切り取ったり、ハンダ吸取線
 を使います。

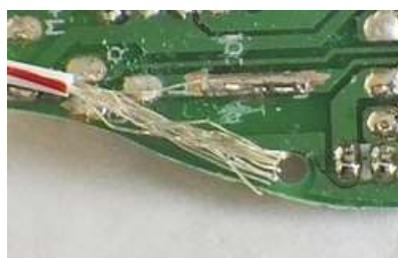
銅線に予備半田をしてハンダ付け

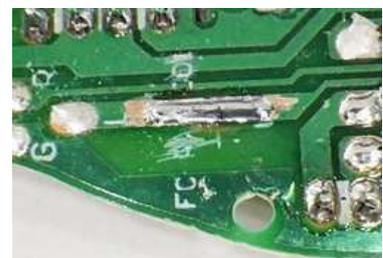
切り取って完成
