くにゃとなる馬 脚がなくなった

ゆきや 2021.04.09

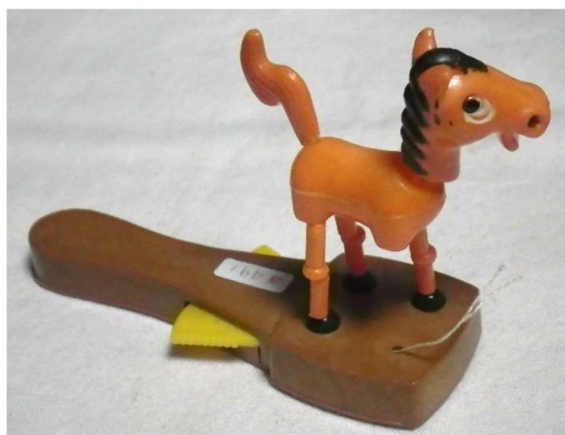
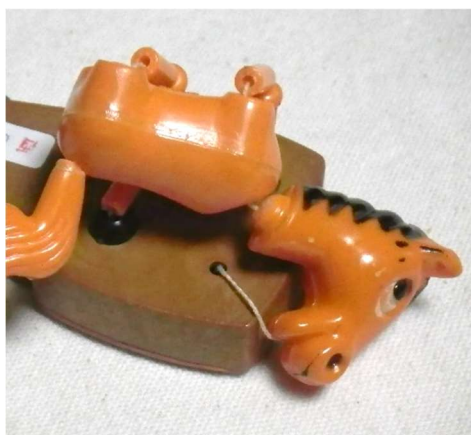
台から横に出ている黄色い翼を、指で押し込むと、馬は“くにゃっ”とへたり込んでしまいます。このだらしのない恰好が、人気なのでしょう。

台の中のスプリングが、4本の脚と首に通した糸を引っ張って、シャンと立っています。黄色の翼を押すと、スプリングが伸びて引っ張りが緩み、くにゃとなる訳です。台の中のメカを見たい所ですが、すべて接着されているので、叶いません。想像すると、こんな感じでしょうか？

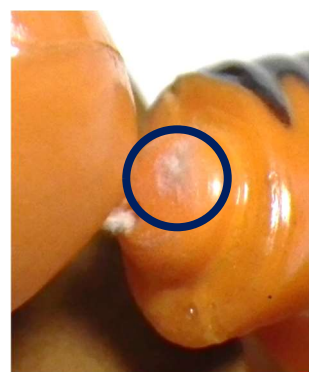
ところがこの馬、右前脚がありません。糸が切れた拍子に、部品が無くなってしまったのでしょうか。上の写真で、足元の台から糸の端が出ていますね。また右の写真で、首の所に、糸の痕跡が見られます。(黒丸)ここから糸が胴体～脚の中を通り、切れた所につながっていたのでしょうか。

修理は、脚のパーツの複製と、組み立てです。

脚の長い部分は、やや太めの塩ビパイプが手元にあり、少し削るだけで、似たものが作れました。膝と蹄は、パテで似たようなものを作りました。

写真右端の大きめの丸いのが蹄です。中央の小さな丸いのが膝です。
