人形の足が外れた

ゆきや (2022. 3. 18)

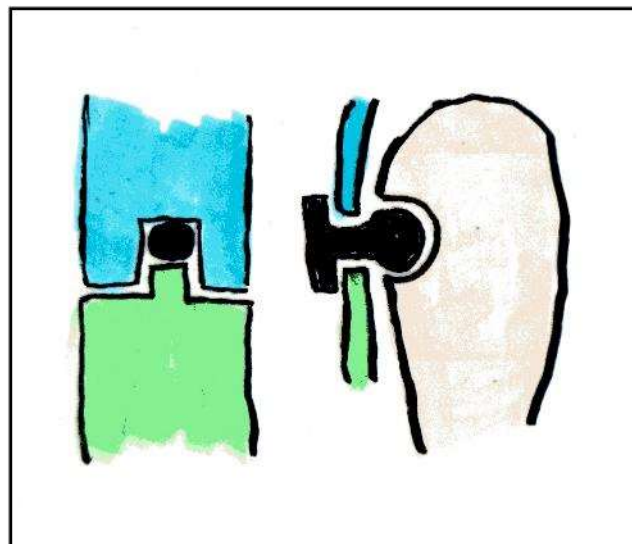
ホゾを噛み込むのが、5ミリ角の
すき間を作り出す二つのパーツです。

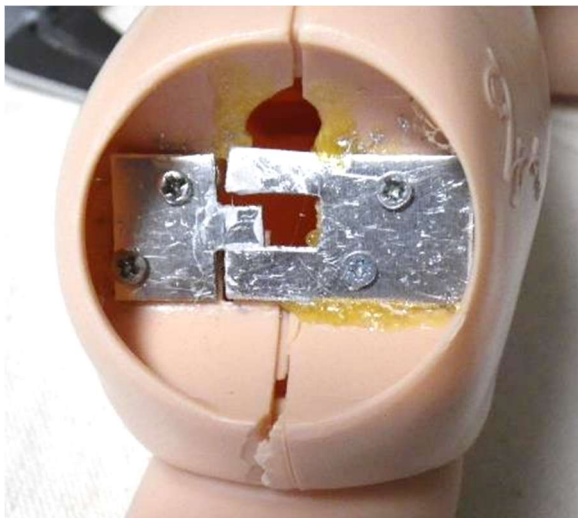
右足の付け根を見ると、無残に割れています。
ここに脚をどうやってはめ込むのか？

作業中に気が付いたのは、脚に埋め込まれた
球形の関節が、非常に動きにくい事でした。
本来ならばスムーズに回るものでしょう。

あるいはこの関節の固さが、はめ込み部や胴体に、
これほど大きな損傷が出た原因の一半かも知れ
ません。

思案の末、1ミリ厚のアルミ板で、このような
パーツを作って、取り付ける事にしました。

アルミ板は、脚を動かす時に引っ張られる
事になるので、接着剤だけでは心もとなく、
タップねじ4本で胴体に取り付けました。

最期に胴体を前後に拡げてすき間を作り、
両脚をはめ込みました。

隙間には接着剤を入れました。

アルミ板を入れた分、右足の付根には、
ちょっとすき間が出来ましたが、なんとか
収まりました。
