プラレール® 新幹線700系の修理例（坂を登らない）

2020.2.5
生駒の田中

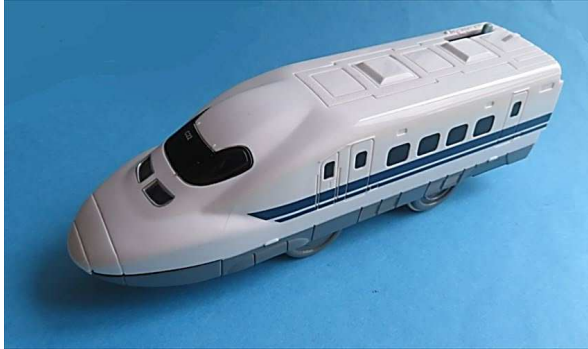
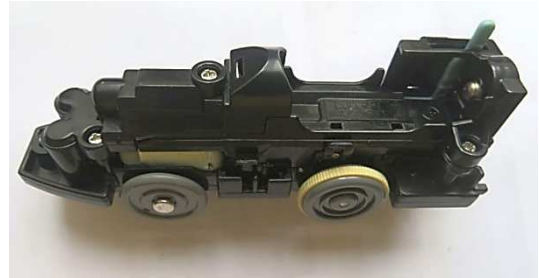
- このプラレールは写真のような外観で、前照灯が付いているタイプと前照灯が無いタイプがありますが、ギアボックスは以前の資料で紹介されているドクターイエローのタイプAと同じです。
- また、外観カバーの外し方やギアボックスの分解手順については前述の資料を参照して下さい。
