# 故障の典型的な症例と修理法 2 (プリント基板のパターン切れとリード線断線)

2016. 09. 26

トミー・マック

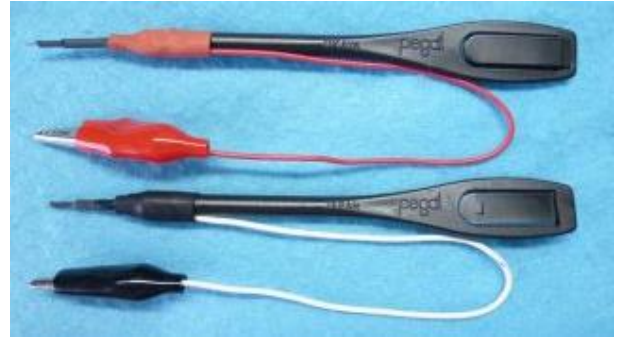
従来、裁縫用のまち針をワニ口クリップで掴んでテスターに繋いでいましたが、毎回取付け・取外しに手間がかかっていました。そこで裁縫用の縫い針にリード線を半田付けし、ゴルフスコア鉛筆の先端に差し込み、収縮チューブで固定した探針プローブを自作しました。

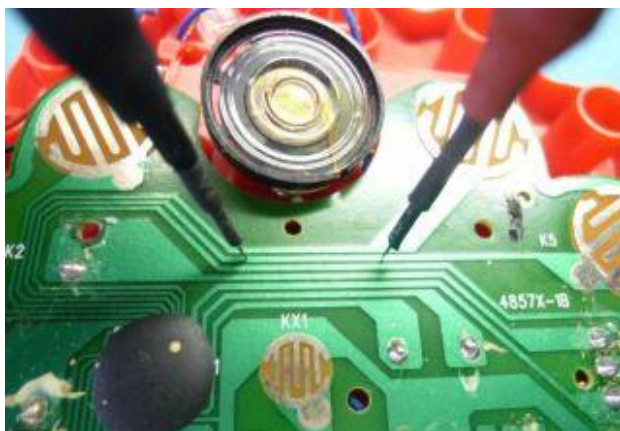
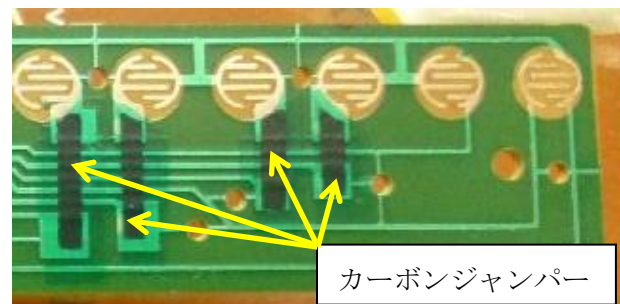
しかし基板によっては、それに代わるものとして、導電塗料を塗布して作る**カーボンジャンパー**を使うこともあります。

このようなジャンパーあるいはカーボンジャンパーを介したパターンは導通の判定では注意が必要です。

通常の錫引き軟銅線のジャンパーは、抵抗値がほぼ  $0 \Omega$  ですが、カーボンジャンパーは数  $100 \Omega$  あります。

従って、カーボンジャンパーを介するパターンをデジタルテスターの導通ブザー機能で検査すると、導通のブザーは鳴りません。

抵抗測定機能で数  $100 \Omega$  を測って導通と判定し、パターンを追いかけます。
