スムーズな筈の新幹線の走りが、気の毒なほどにガクガクです。

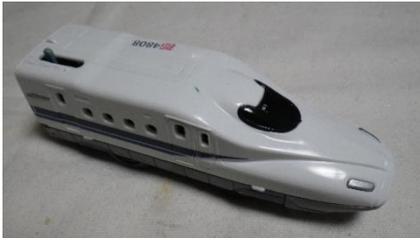
速い遅いが短い周期で繰り返されます。

ギヤボックスをざっと見た限り異常は見られませんが、掃除しながらギヤを一つ一つ見て行く内に、異変に気が付きました。

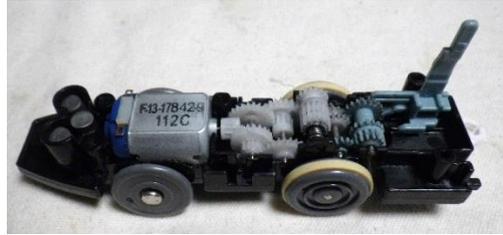
この軸受けが異様な形にえぐれているのです。(白円内) ほぼシャフト2本分位に広がっています。

まるで熱い半田ごてを押し付けたかのようなのですが、当然そんな事ではなく、シャフトの回転によって、削られたのでしょう。これだけ穴が変形していれば、回転が不規則になり、ガクガクするのもうなづけます。

以前から、このタイプのギヤボックスは削れやすい感じを受けていました。しかし、これほどに削られたのは、初めて見ました。一旦削られると、その中でシャフトが躍り、ダメージをさらに大きくしたのでしょう。

さて修理です。新たな軸受けを作らなくてはなりません。

樹脂で埋める事も考えましたが耐久性に懸念があり、結局ワッシャーを加工して、穴の所に取り付ける事にしました。シャフトの太さは直径2mmです。
