イワヤの「あかちゃんシリーズ 犬」の初期/New 比較（左右側面写真）

2022.06.01

トミー・マック

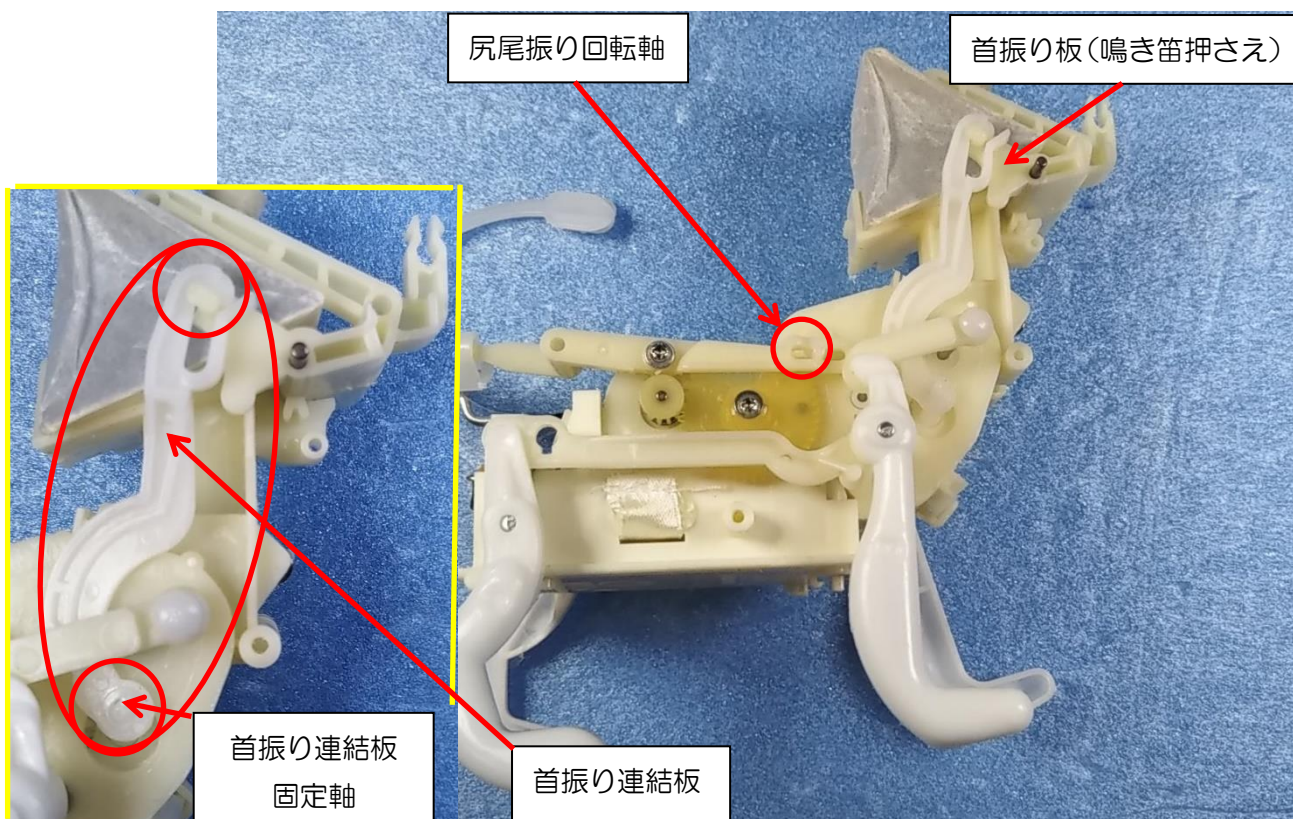
(1) 最新品の右側面（以下が、初期からの変化点 赤○印）

- ・尻尾振り回転軸が金属製 → 樹脂製。
- ・首振り板は金属シャフト付ワッシャ留め → 樹脂爪。
- ・首振り連結板の下部を金属ワッシャ留め → 樹脂留め
- ・首振り連結板の上部を金属製シャフト → 樹脂製 ⇒ 故障が新たに発生

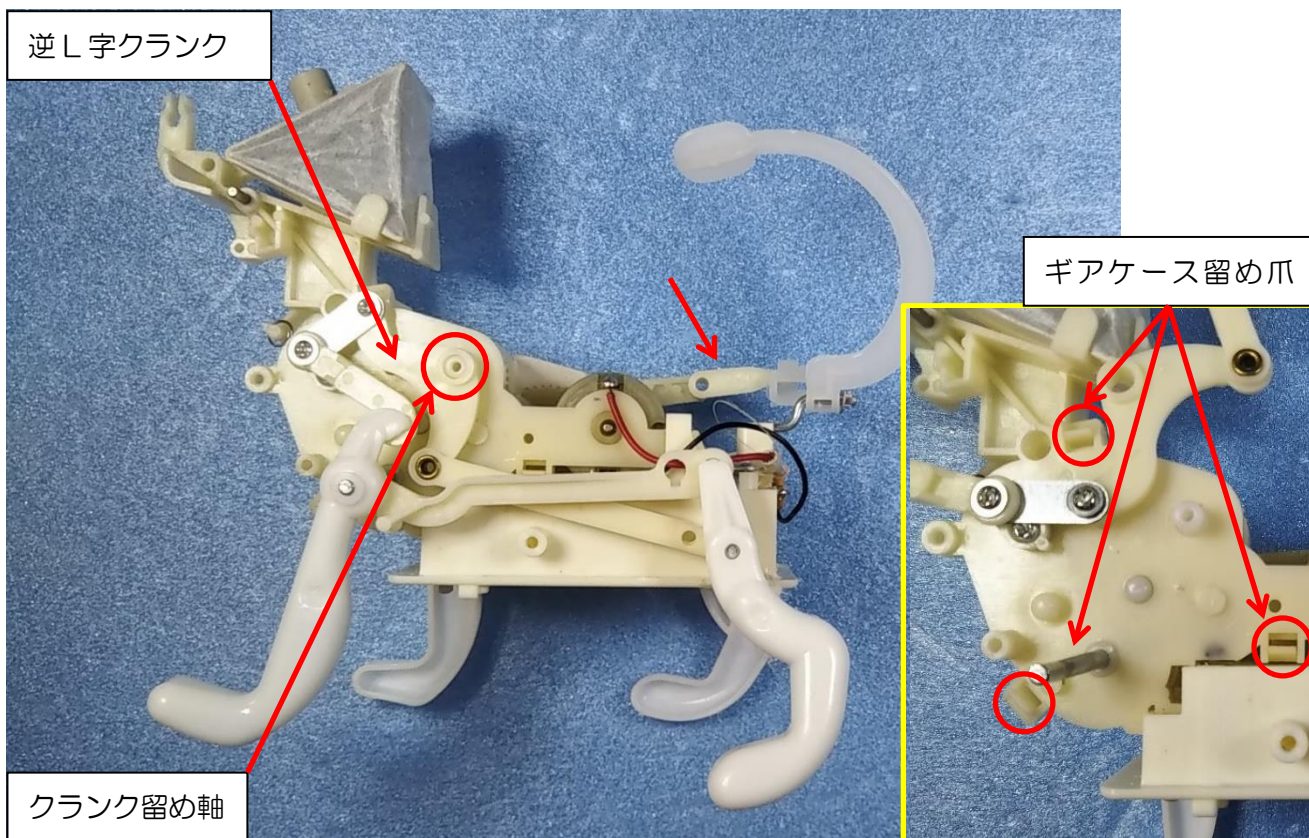
(2) 最新品の左側面（以下が、初期からの変化点 赤○印）

- 逆L字クランク留め軸が割軸 → 円柱 ⇒ 折れる故障がなくなりました
- ギアケース留めがネジ3本 → 留め爪3カ所

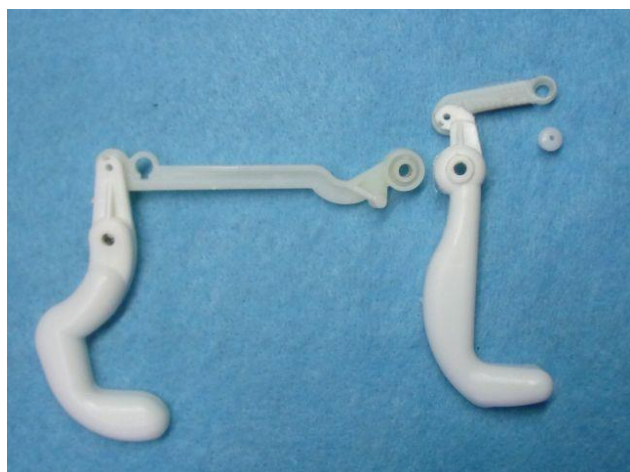
右両脚側

(3) 左右両脚と連結板

初期品と最新品共、全く変わりません。
